ZMĚNOVÝ LIST za období po realizaci – rok 2016

Revitalizace parků v zařízeních zřizovaných Krajem Vysočina - Nemocnice Havlíčkův Brod

Akceptační číslo 10078786; číslo projektu CZ.1.02/6.5.00/10.09201

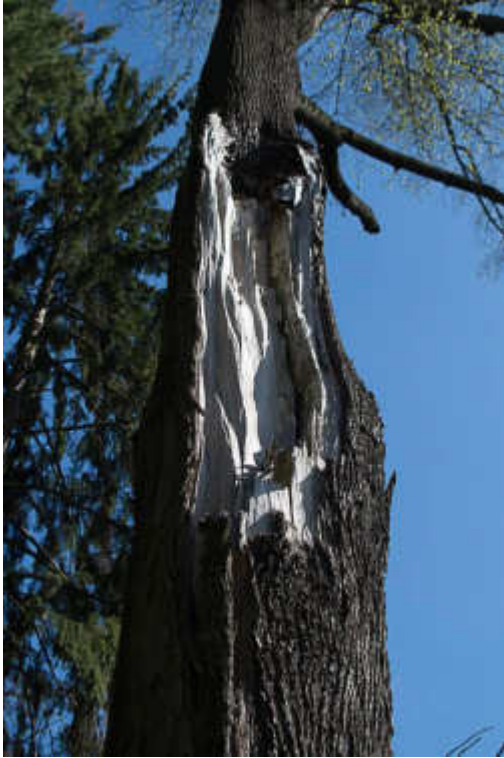
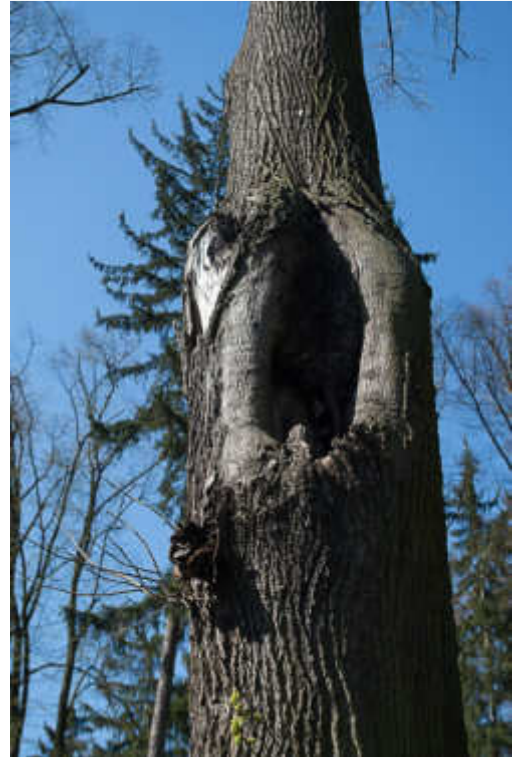
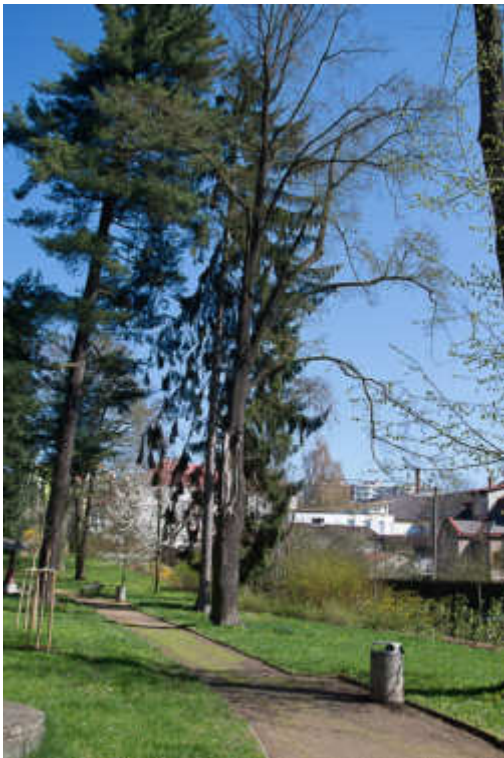
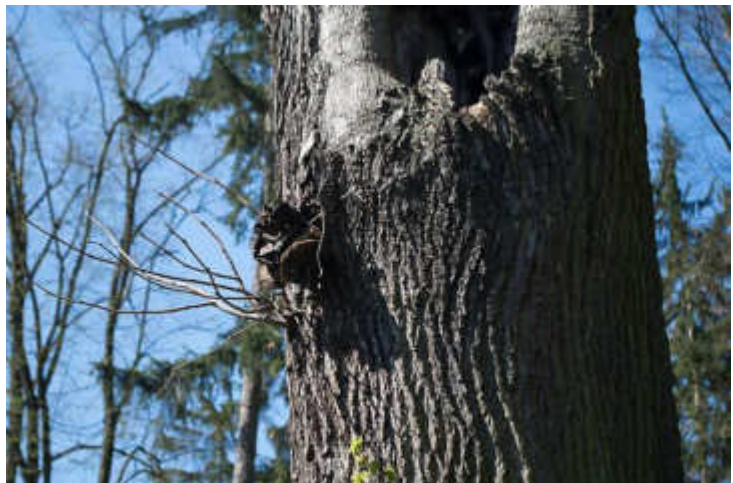
Fotodokumentace defektu na lípě inv. č. 107 z šetření 21. dubna 2016:

Při šetření a jednání dne 21. dubna 2016 se zástupkyně AOPK ČR (původně zaměřeném na smrky napadené lýkožroutem viz níže) byl na základě ústního doporučení orgánu ochrany přírody MěÚ Havlíčkův Brod (Ing. Dejmalové) řešen stav lípy inv. číslo 107 (*Tilia cordata*). Bylo zjištěno, že lípa měla v jedné třetině od země závažně poškozen kmen odlomením kosterních větví. Otevřená dutina byla přímo naproti (z druhé strany kmene) „výlomu“ jedné z kosterních větví, strom neprojevoval výraznější znaky hojení ran po rozlomení, zbytky plodnic parazitických hub byly na kmeni i v dutině atp.

Lípa inv. č. 107, byla v rámci revitalizace parku ošetřována (zdravotní řez a ošetření dutin – dle provozního deníku byla ošetřována 7. 5. 2013), avšak následně se rozlomila – patrně někdy v červenci/srpnu 2013, vyskytuje se o tom info v zápise z kontrolního dne (KD) 8. 8. 2013.

Vzhledem k tomu, že v blízkosti této lípy byla lavička, chodník, a činžovní dům, ohrožovala život a zdraví občanů a hrozilo i poškození majetku. Stav stromu byl na jednání konstatován jako rizikový, a proto doporučeno (Krajem Vysočina a AOPK ČR správci parku Nemocnici Havlíčkův Brod, příspěvková organizace) tento strom v co nejkratším termínu pokácet. Nakonec se však strom v průběhu léta rozlomil a spadl samovolně (než bylo vyřízeno oznámení dle zákona o ochraně přírody). Strom byl dokácen.

Aktuální stav stromu odpovídá výše uvedenému popisu. Otevřená dutina je přímo naproti (z druhé strany kmene) „výlomu“ jedné z kosterních větví, strom neprojevuje výraznější znaky hojení ran po rozlomení, zbytky plodnic parazitických hub jsou na kmeni i v dutině atp. Stav stromu se dá označit za rizikový, a proto doporučujeme (Kraj Vysočina a AOPK ČR) tento strom v co nejkratším termínu pokácet (nejlépe stromolezeckou technikou).

V roce 2017 bude zajištěna Krajem Vysočina na tom samém místě (resp. jen pár metrů vedle – v prostoru poblíž původní lípy inv. č. 107) náhradní výsadbu dvou nových lip (kultivaru menšího vzrůstu *Tilia cordata* 'Rancho') - viz situace v příloze.

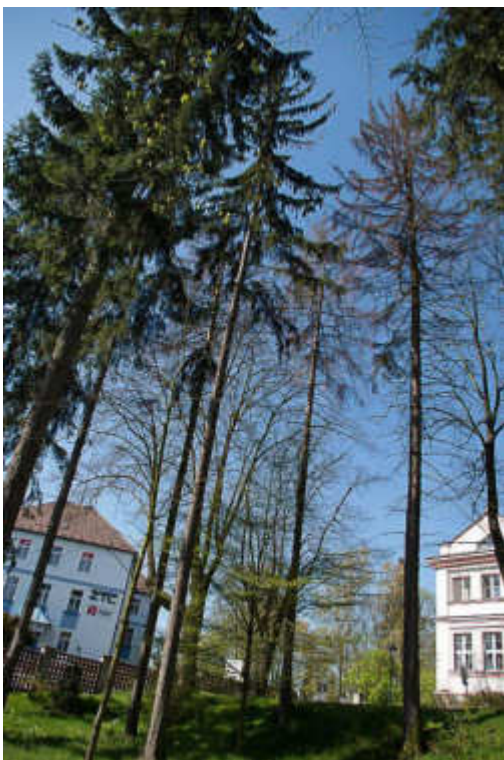
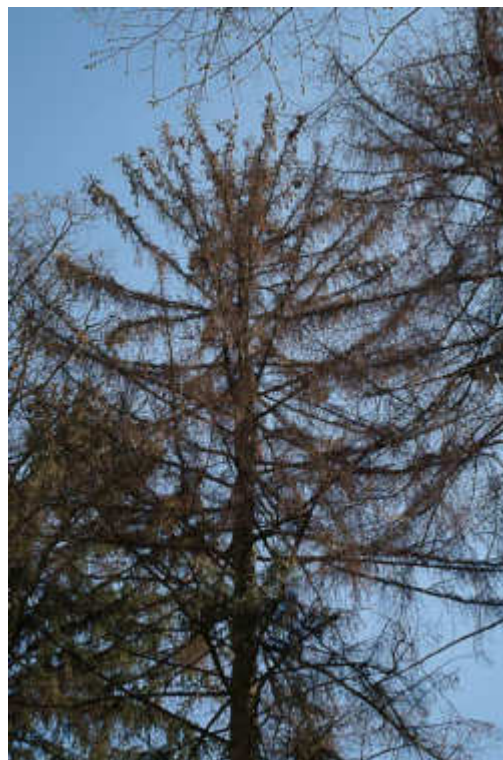
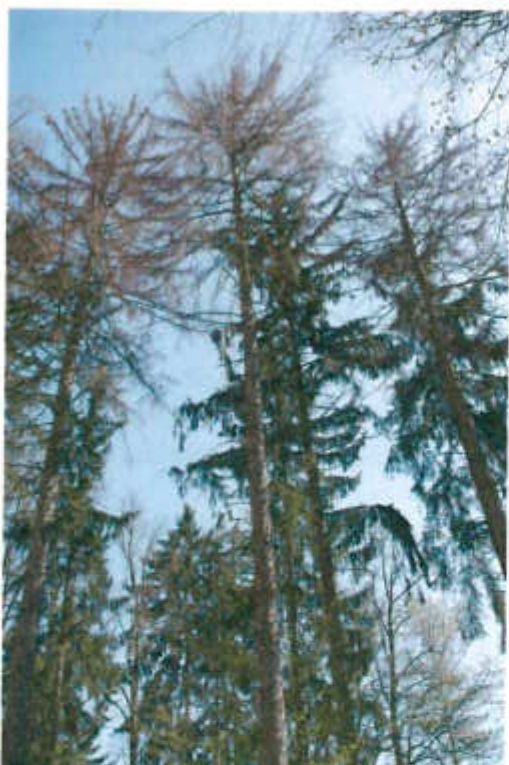
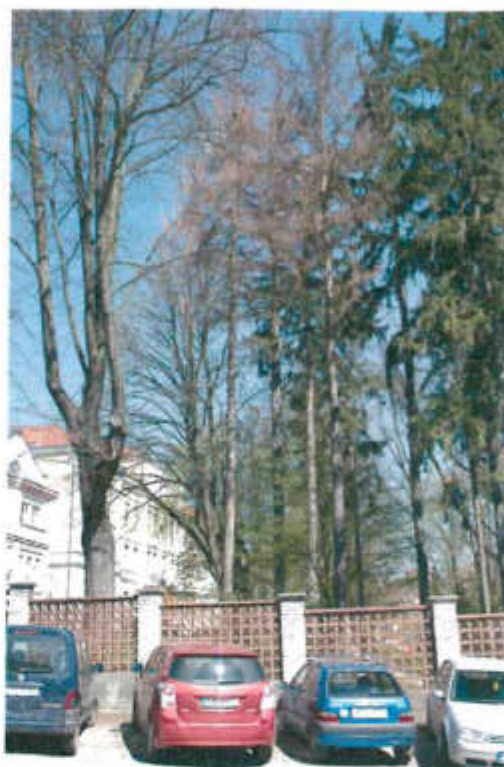
Fotodokumentace smrků napadených lýkožroutem z šetření 21. dubna 2016:

V dubnu 2016 při pravidelné prohlídce zaměstnanec správce areálu zjistil, že v rohu parku, vpravo od vjezdové závory z ulice Havlíčkova dochází u smrků k usychání větví, pravděpodobně o napadení kůrovcem. Proto požádal o odbornou konzultaci Ing. Dejmalovou z Odboru životního prostředí Městského úřadu Havlíčkův Brod, která potvrdila, že se zcela nepochybně jedná o napadení stromů kůrovcem, a doporučila odstranění. To bylo ještě znovu ověřeno šetřením dne 21. dubna 2016 se zástupkyní AOPK ČR, kdy bylo upřesněno, že tři smrky byly již zcela uschlé a zbylé čtyři měly proschlé větve v horní části koruny, byly zřetelné stopy kůrovce (lýkožrouta smrkového - na kmeni uschlých stromů se odlupovala borka a pod ní požerky apod.). Následně bylo pokáceno celkem o 7 stromů/smrků/ - stromy inv. čísel 56, 61, 62, 64, 67, 68 a 87. Pokácení a odstranění stromů muselo proběhnout bez zbytečných průtahů vzhledem k nebezpečí šíření kůrovce na okolní smrky. Uvedené stromy (smrky) nebyly v rámci realizace projektu revitalizace parku ošetřovány.

Podle dnešního šetření situace stromů odpovídá výše vedenému popisu, tři smrky jsou zcela uschlé a zbylé čtyři mají proschlé větve v horní části koruny, jsou zřetelné stopy kůrovce (na kmenech uschlých stromů se odlupuje borka a pod ní požerky apod.).
