ZMĚNOVÝ LIST za období po realizaci do 31. 3. 2017

Revitalizace parků v zařízeních zřizovaných Krajem Vysočina II. Ústav sociální péče - Věž

Akceptační číslo 11094336; číslo projektu CZ.1.02/6.5.00/11.12081

Příloha 02 - fotodokumentace

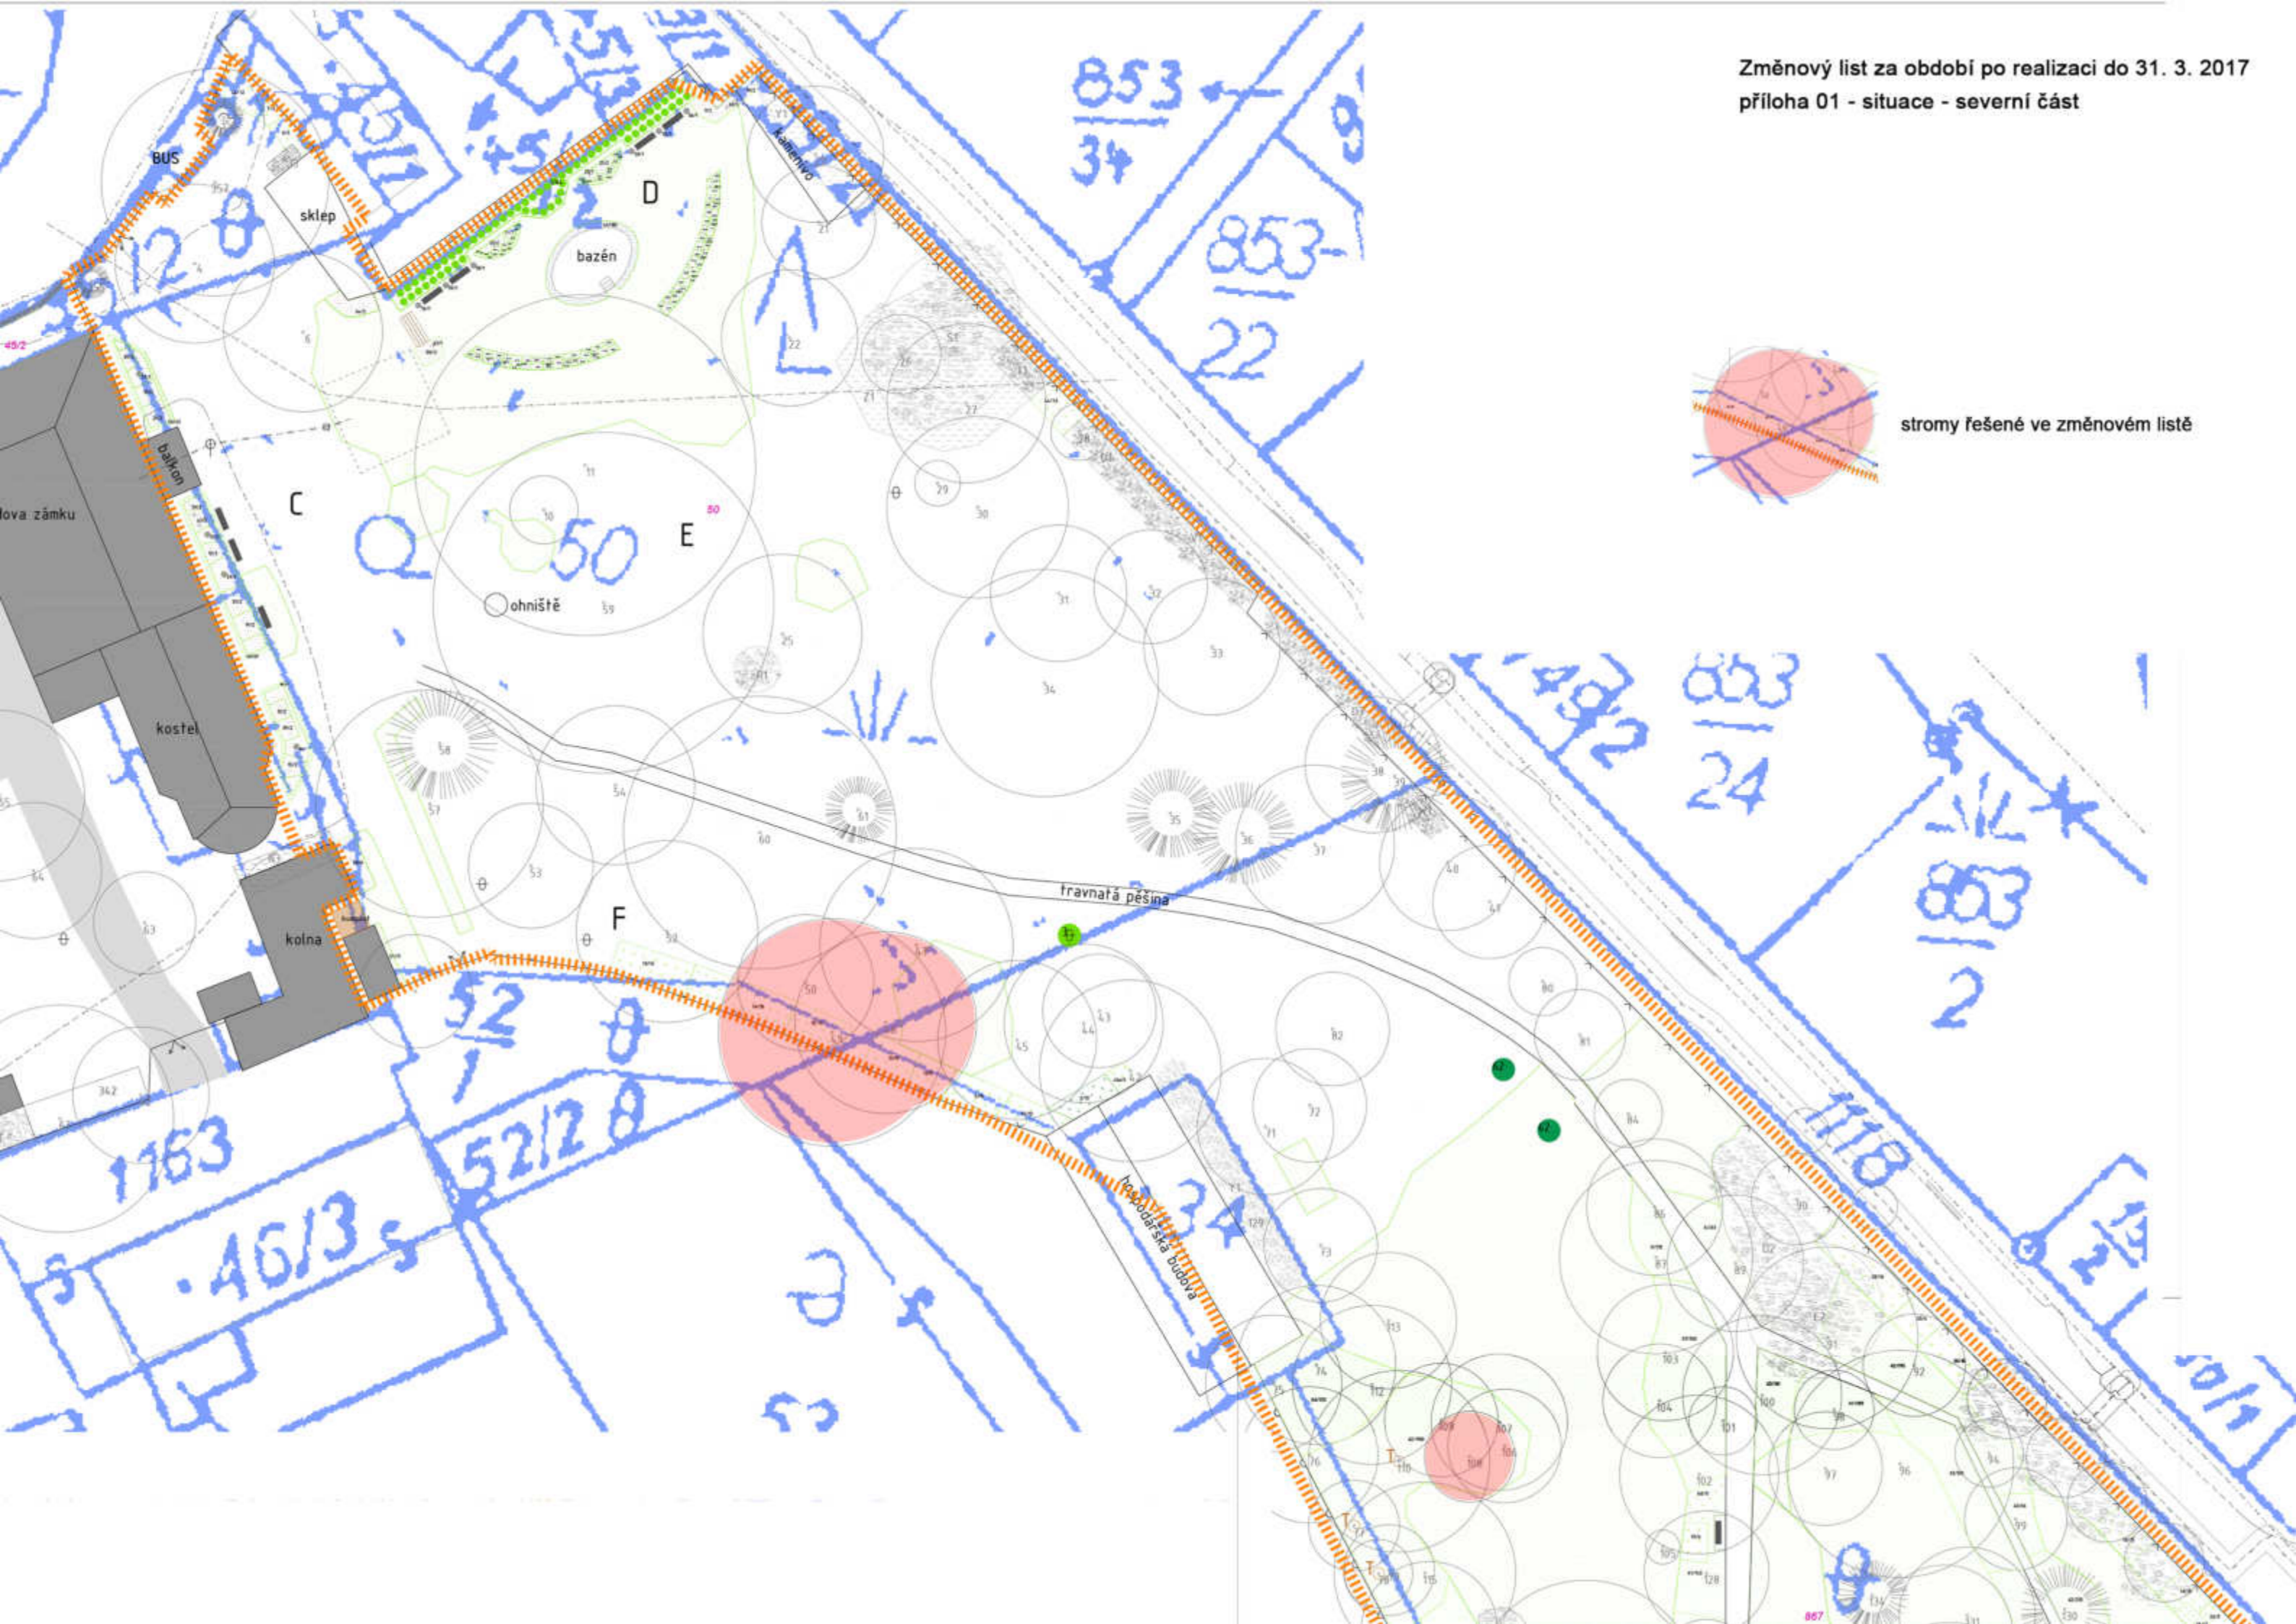
stromy řešené ve změnovém listě

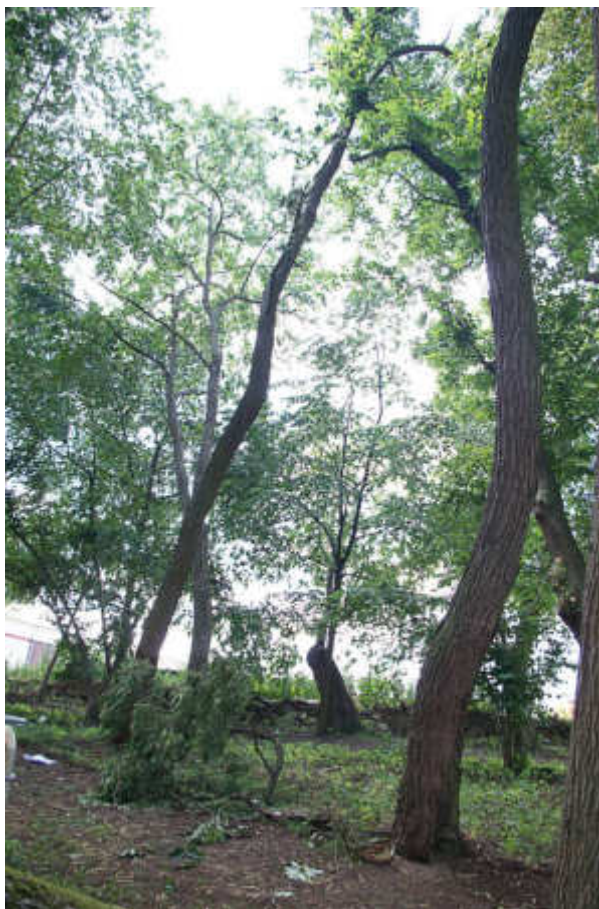
Bouřka v ranních hodinách ve středu 8. 7. 2015 (v noci ze 7. 7.) poškodila část realizovaných opatření revitalizace parku - poškozeny byly tři akáty (*Robinia pseudoacacia*) inv. č. 108, 254 a 249. U prvního akátu (108) se zavěsil zbytek kmene o sousední kaštan (*Castanea sativa*), druhé dva akáty (254 a 249) pak měly kmeny štíplé (zbytky kmene byly nejen štíplé ale i zeslabené po vylomení kosterních větví cca půlky koruny). U všech tří akátů pak byly koruny v podstatě rozlomené a spadlé na zem. U všech hrozilo, že spadnou zbytky kmenů (ohrožovaly na zdraví a na životě), bylo zapotřebí je po konzultaci s AOPK ČR neprodleně dokácet (jak z důvodu, aby nepoškodily další okolní stromy a též z důvodu bezpečnosti osob pohybujících se v areálu parku).

IGP9529 – zavěšený akát, na zemi pak jeho větve (a k němu i hodně špatný kmen IGP9526 – i kdyby se akát nevyvrátil, stejně by brzo uhynul),

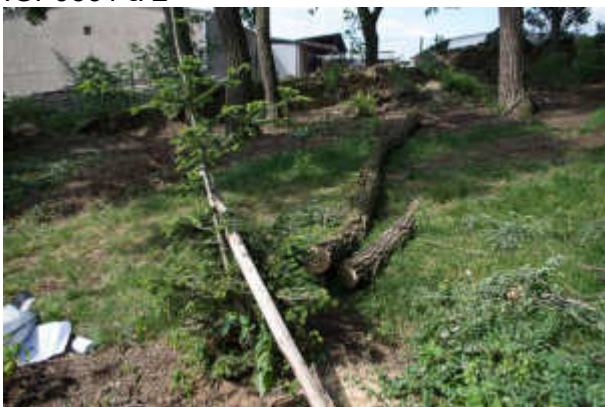
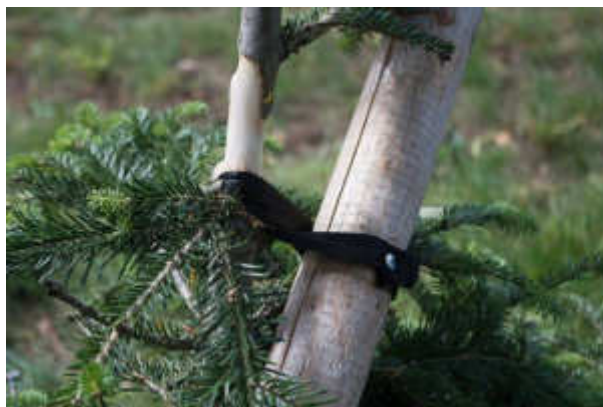
(Pozn. Kromě toho byly padajícími kusy kmenů a korun akátů poškozeny dva v rámci projektu vysázené stromky: borovička a jedlička (taxony č. 61 a 63 dle osazovacího výkresu revitalizace parku) a to v zadní části parku (na tyto stromky právě spadly koruny akátů inv. č. 254 a 249), stromky byly vyvráceny a poškozeny. Neprodleně po bouřce a v následujícím roce 2016 byly poškozené stromy ošetřeny řezem, vyrovnány, znovu upevněny ke kůlům a zalévány. Nicméně stav těchto poškozených výsadeb není optimální a budou v roce 2017 nahrazeny novou výsadbou týchž taxonů, stejných parametrů a na stejných místech.

IGP9531 a 2 – jedlička poškozená pádem kosterní větve akátu,

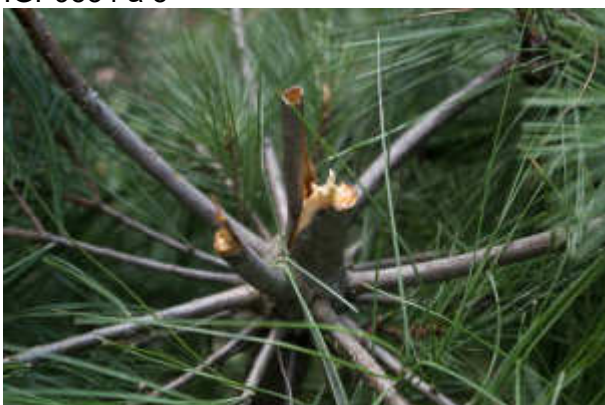
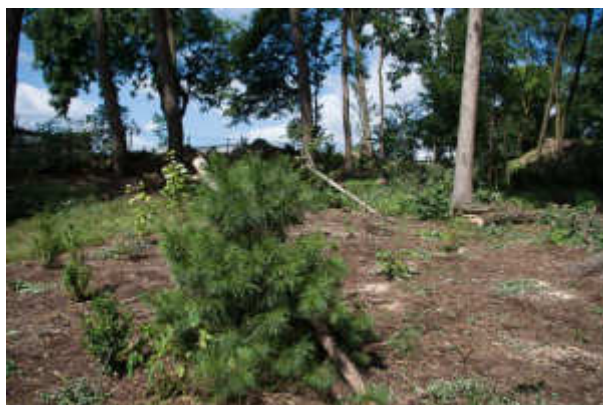
IGP9534 a 5 – borovička poškozená pádem kosterní větve akátu,

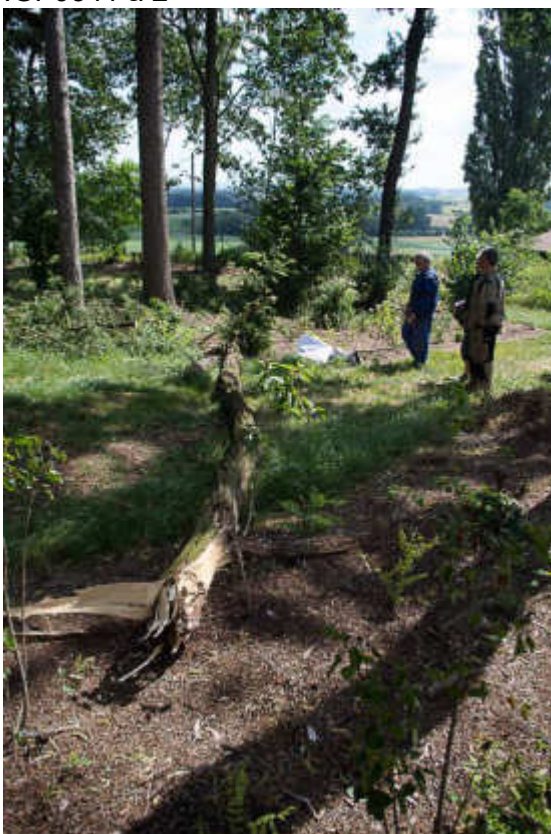
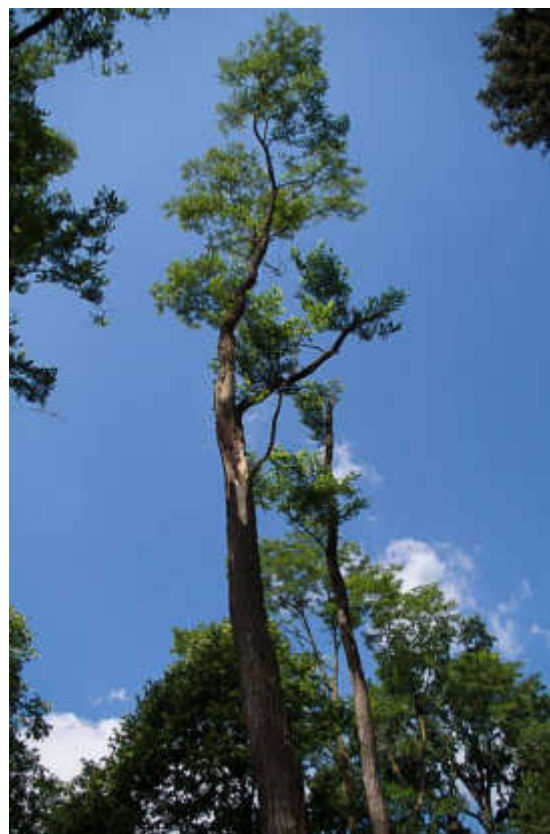
IGP9541 a 2 – zbylé dva akáty – torza na stojato a kosterní větve na zemi (dopad do výsadeb).

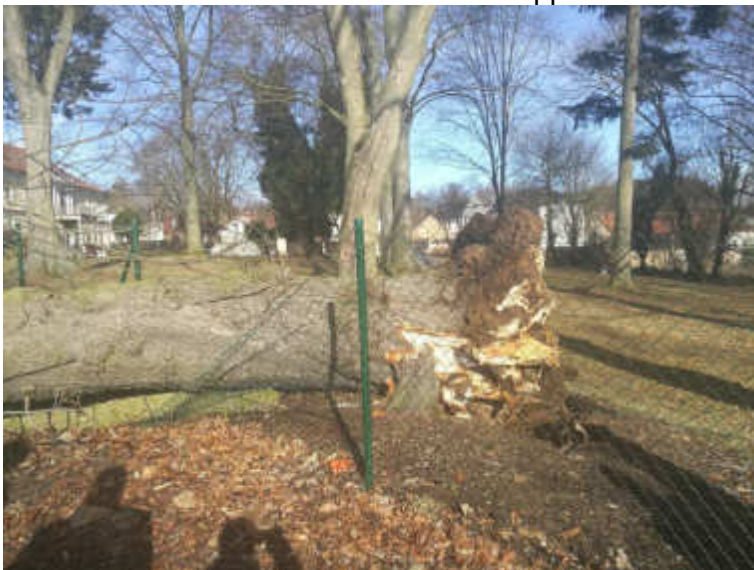
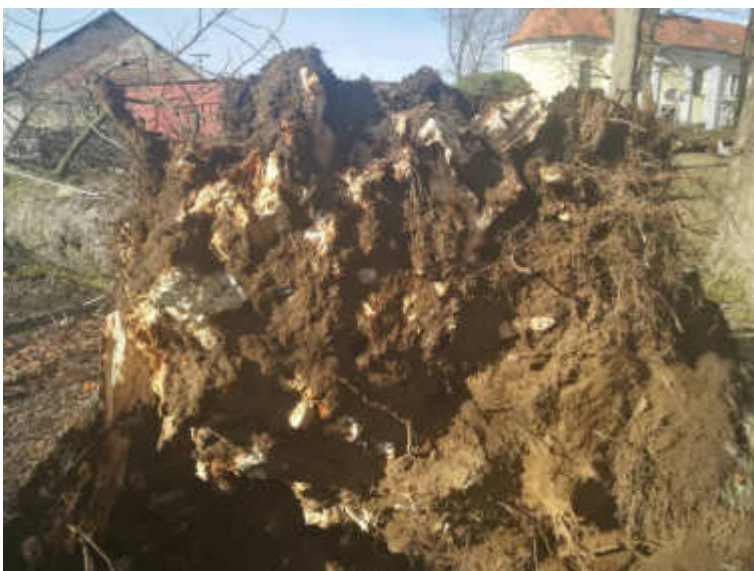
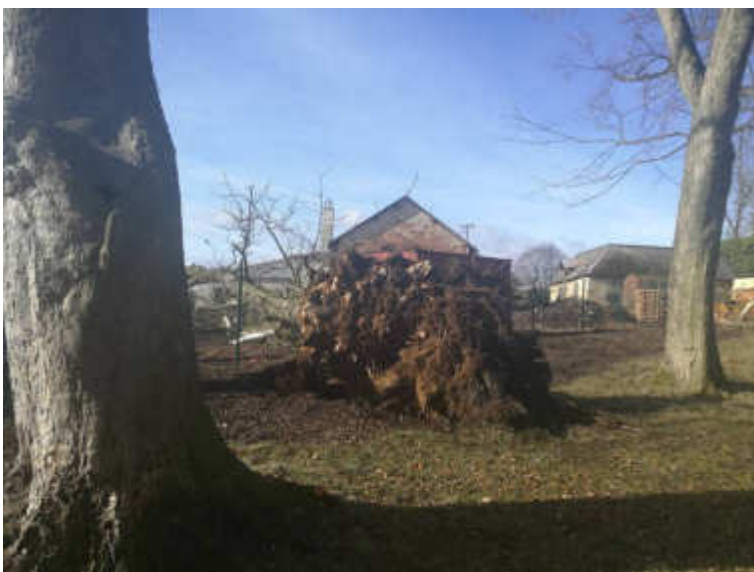
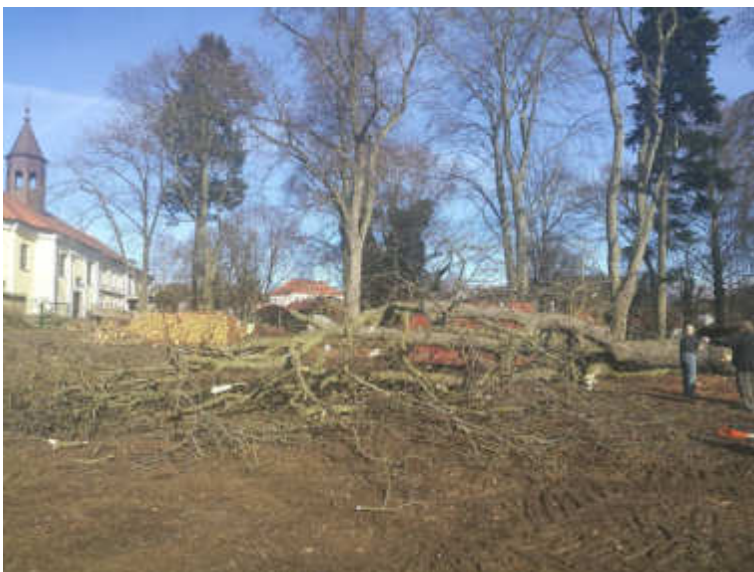
Fotodokumentace ke stromu *Aesculus hippocastanum* inv. č. 49

Dne 2. 3. 2017 kolem deváté hodiny dopoledne došlo vlivem poryvu větru k vývratu dvou stromů, z pohledu projektu se jednalo o strom inv. č. 48 (*Acer pseudoplatanus*) a o strom inv. č. 49 (*Aesculus hippocastanum*), které byly v rámci projektu ošetřeny. Příčinou vývratu byl (v synergii s nárazovým větrem) patrně dřevomor kořenový, na povrchu půdy ani kořenového systému nebyly zjištěny žádné zjevné příznaky, stopy houby jsou zřetelné až na spodní straně kořenů (takže byly zjištěny až po vývratu).

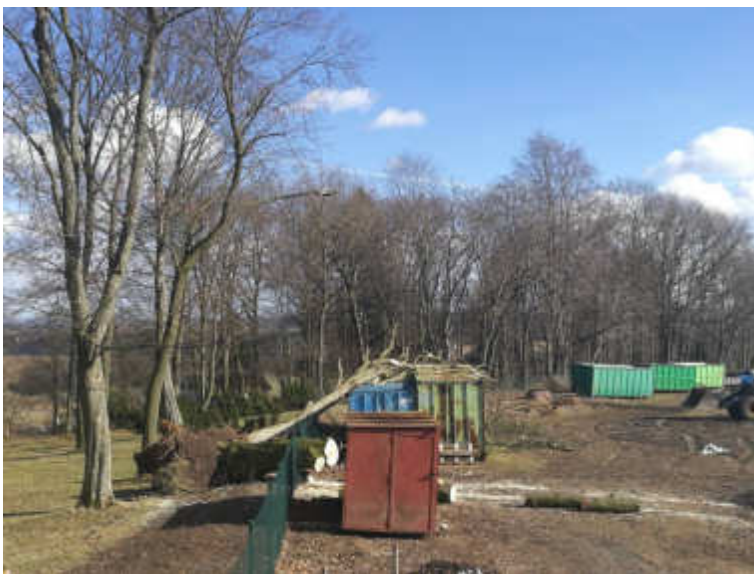
Fotodokumentace ke stromu *Aesculus hippocastanum* inv. č. 49 (v popředí u červeného kontejneru) a ke stromu *Acer pseudoplatanus* inv. č. 48 (v pozadí na modrém kontejneru)
