KRAJSKÝ ÚŘAD KRAJE VYSOČINA  
Odbor životního prostředí  
Žižkova 57, 587 33 Jihlava, Česká republika  
Pracoviště: Seifertova 24, Jihlava

## ZMĚNOVÝ LIST za období po realizaci do 31. 12. 2016

### Revitalizace parků v zařízeních zřizovaných Krajem Vysočina II. Domov důchodců Ždírec

Akceptační číslo 11098526; číslo projektu CZ.1.02/6.5.00/11.12146

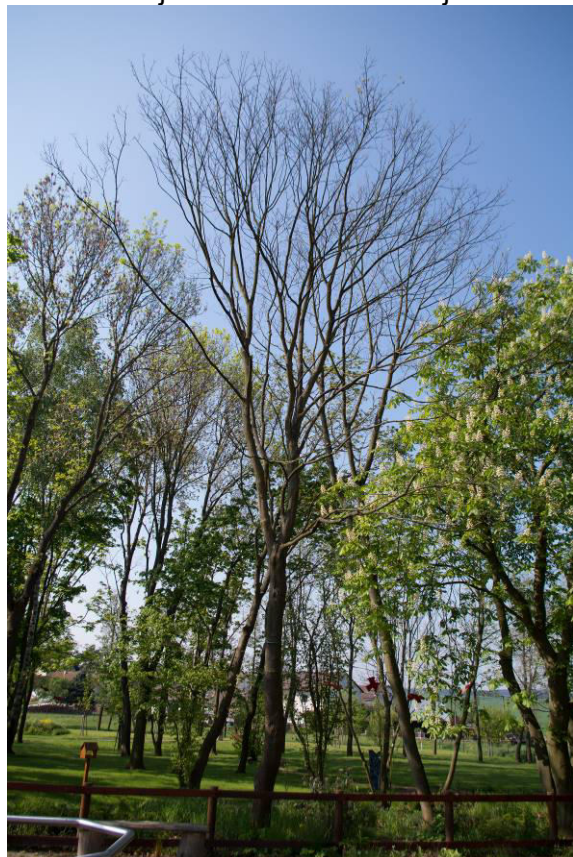
Inv. č. 16 – javor klen a inv. č. 18 javor mléč

| Poř. číslo | Druh dřeviny (vědecký název) | český název | Obvod kmene cm (ve 130cm) | Šířka koruny m | Výška dřeviny m | Sadovnická hodnota body | Popis | Popis a navrhovaná konzervační ošetření |
|---|---|---|---|---|---|---|---|---|
| 16. | <i>Acer pseudoplatanus</i> | javor klen | 113 | 8-10 | 15-20 | 2 | Kmen vykloněný. | Provést zdravotní řez. |
| 18. | <i>Acer platanoides</i> | javor mlč | 90 | 10-15 | 15-20 | 3-2 | V koruně se nachází suché větve, pahýly. | Provést zdravotní řez. |

Přesné důvody úhynu stromů nejsou jasné, v části parku, kde stromy rostly (v přírodně krajinářské části), nedošlo k žádným negativním zásahům z pohledu vitality a zdravotního stavu stromů (např. nebyly zde prováděny žádné výkopové práce nebo úpravy terénu). Avšak vzhledem k abnormálnímu suchu v předmětném období po realizaci projektu, tj. ve vegetační sezóně 2015, a výše zmíněné slabší vitalitě a zdravotnímu stavu (viz popis stavu a navrhovaných opatření v inv. tabulce výše) lze usuzovat, že úhyn byl zapříčiněn zejména synergii vitality a zdravotního stavu předmětných stromů a nedostatku srážek (sucha) v létě 2015. Též se mohla projevit skutečnost, že řešené porosty (v přírodně krajinářské části) byly velmi zanedbané (před tím, než je Kraj Vysočina v říjnu 2010 koupil a přistoupil k jejich revitalizaci) tzn. přehuštěné náletovými dřevinami a rudérálním porostem, skládkováním materiálů atd. a uvolněním tohoto zástínu se změnily mikroklimatické podmínky, a tato změna mikroklimatu v souvislosti s výrazným suchem též působila na oslabené dřeviny.

(suché stromy uprostřed snímku vpravo inv. č. 18 – kmen nakloněný doleva, vlevo inv. č. 16)

Uvedené odumřelé dřeviny budou dokáceny počátkem roku 2017 (po vydání povolení ke kácení obecním úřadem). Náhradou přibližně do stejných míst (avšak mimo místo původních stromů, o cca 1 až 2 m dále) budou následně v roce 2017 vysázeny náhradní dřeviny cca tohoto složení (návaznost na sortiment výsadeb v rámci projektu a s ohledem na stávající zastoupení): 2 x dub letní *Quercus robur* /místo inv. č. 54 a 97/, lípa srdčitá (méně vzrůstný taxon) *Tilia cordata* 'Greenspire' /místo inv. č. 77/, 3 x borovice lesní *Pinus sylvestris* /míst. inv. č. 16, 37 a 70/, 2 x bříza bělokorá *Betula pendula* /místo inv. č. 71 a 18, avšak obě vysadit cca v místech původní inv. č. 71 a okolí – trojspon dvou bříz a borovice/, javor mléč *Acer platanoides* /místo inv. č. 109/.

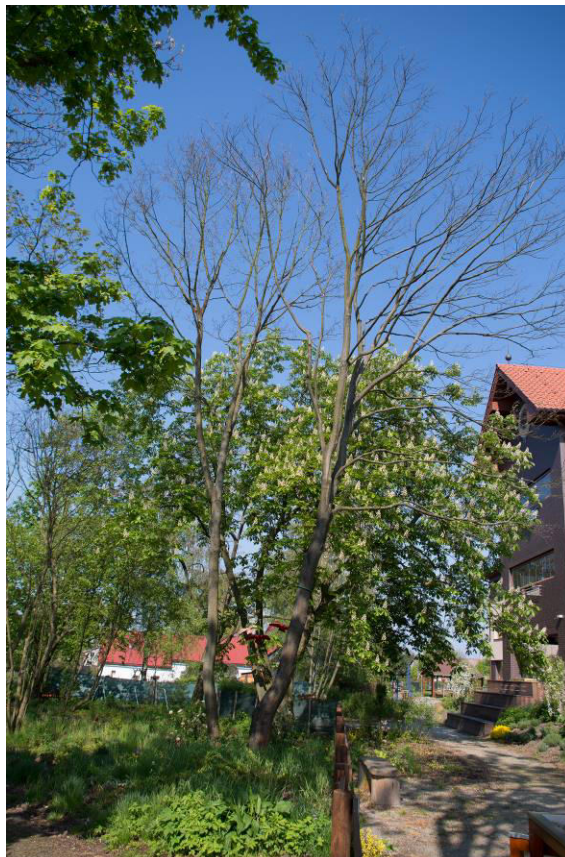
(záběr posunutý o 90° - vlevo inv. č. 18, vpravo inv. č. 16 – kmen blíž k ohrádce)

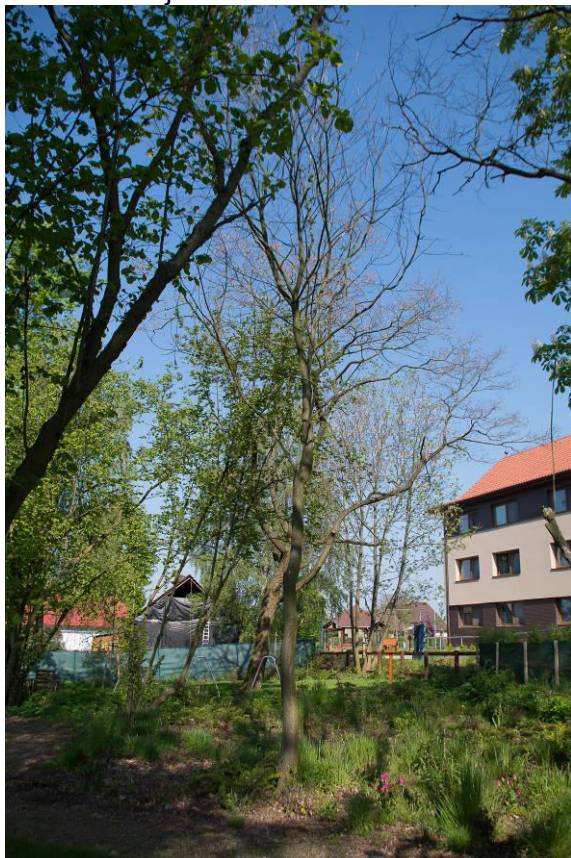
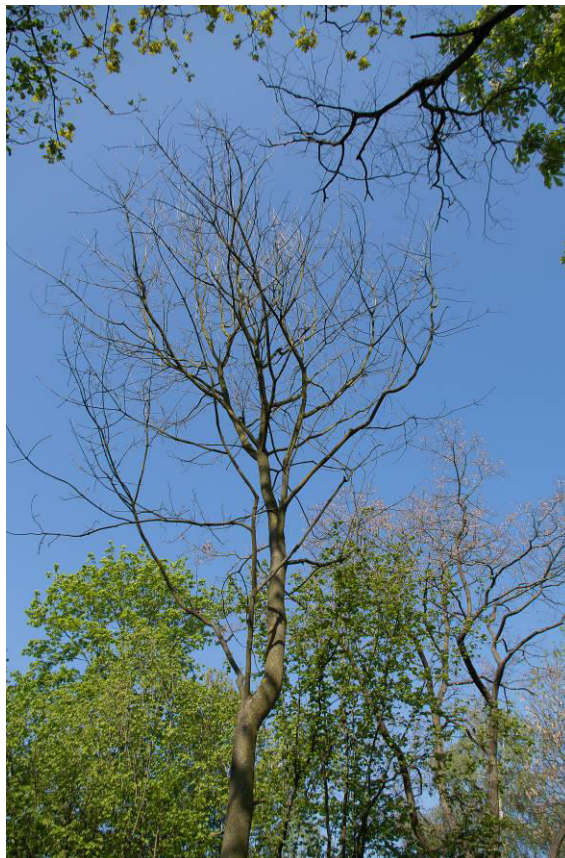
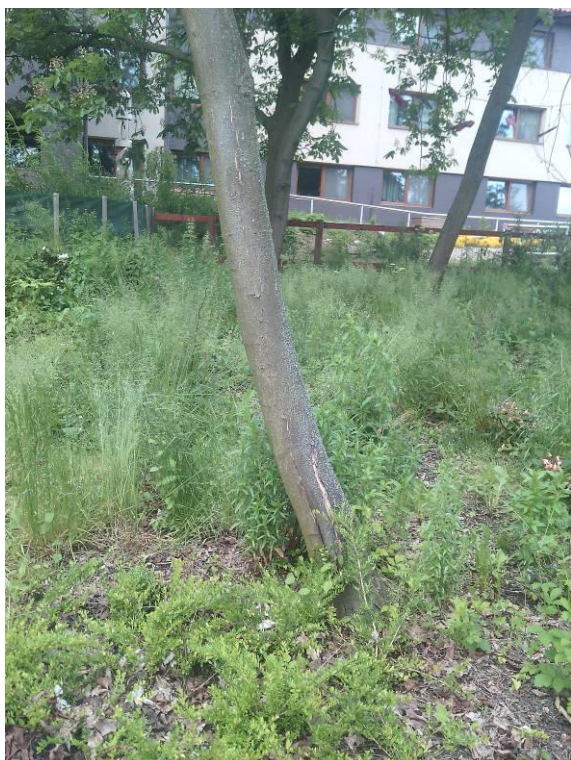
Inv. č. 37. – javor mléč

| Poř. číslo | Druh dřeviny (vědecký název) | český název | Obvod kmene cm (ve 130cm) | Šířka koruny m | Výška dřeviny m | Sadovnická hodnota body | Popis | Popis a navrhovaná konzervační ošetření |
|---|---|---|---|---|---|---|---|---|
| 37. | <i>Acer platanoides</i> | javor mlč | 55 | 6-8 | 6-8 | 2 | Proschlá. | Vyřezat suché větve. |

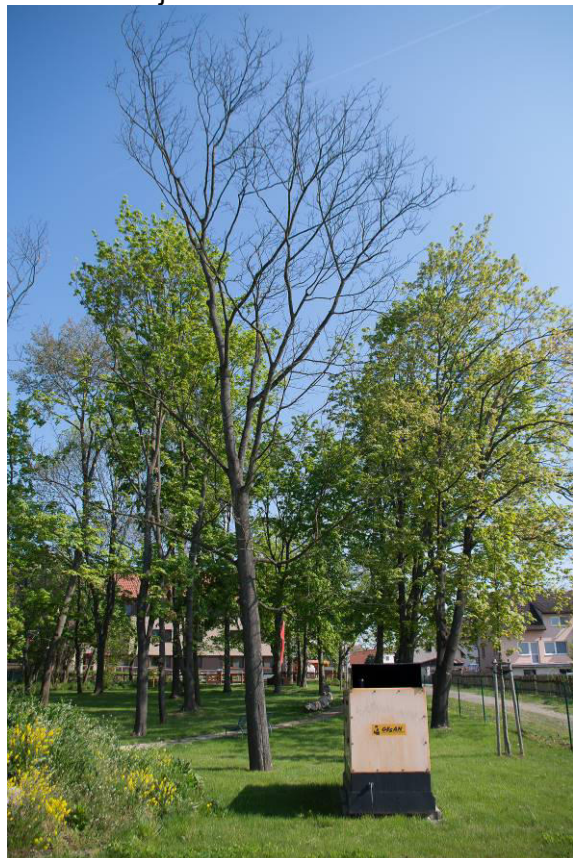
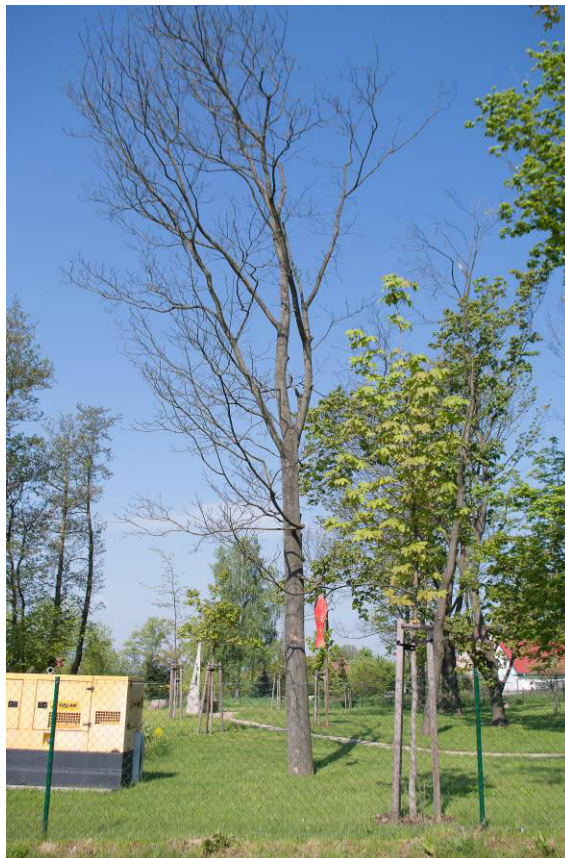
Inv. č. 54 – javor mléč

| Poř. číslo | Druh dřeviny (vědecký název) | český název | Obvod kmene cm (ve 130cm) | Šířka koruny m | Výška dřeviny m | Sadovnická hodnota body | Popis | Popis a navrhovaná konzervační ošetření |
|---|---|---|---|---|---|---|---|---|
| 54. | <i>Acer platanoides</i> | javor mlč | 125 | 10-15 | 15-20 | 2 | Vykloněný, suché větve, pahýly. | Provést zdravotní řez. |

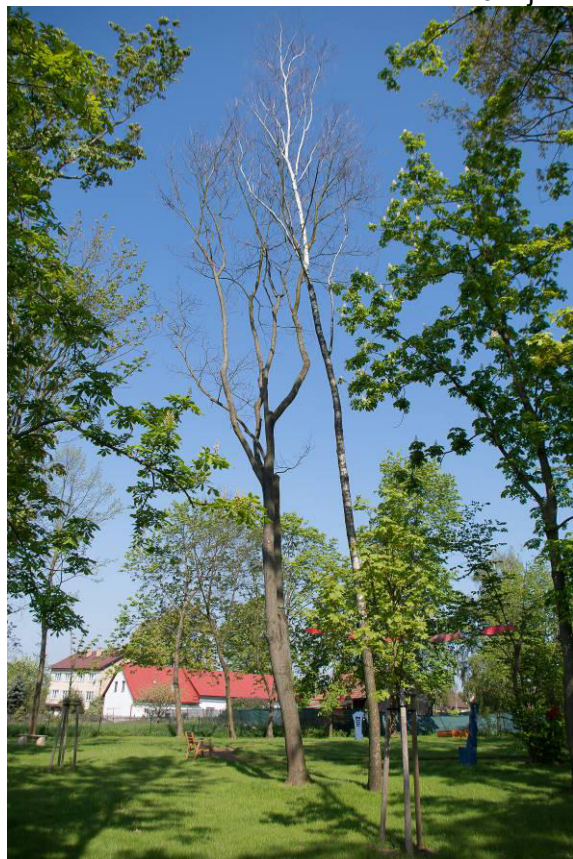
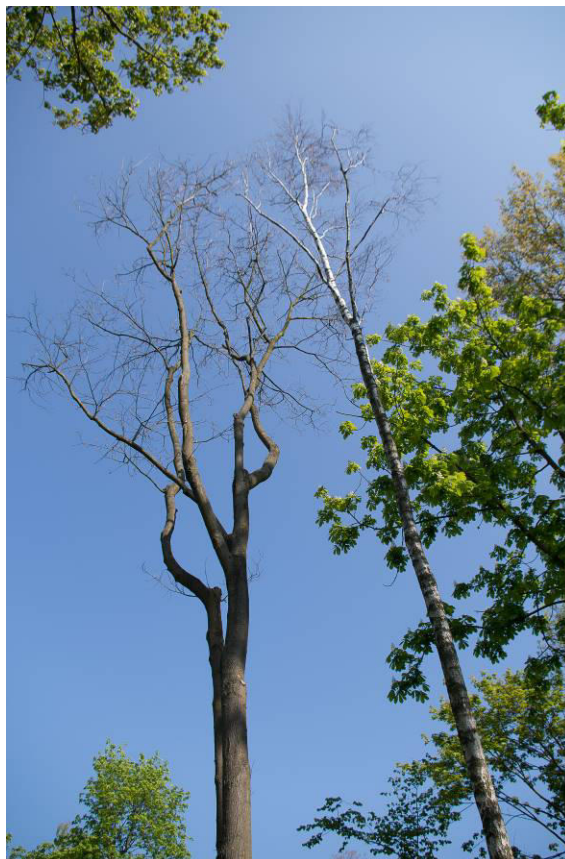
Inv. č. 71 – bříza bělokorá a inv.č. 70 – javor mléč

| Poř. číslo | Druh dřeviny (vědecký název) | český název | Obvod kmene cm (ve 130cm) | Šířka koruny m | Výška dřeviny m | Sadovnická hodnota body | Popis | Popis a navrhovaná konzervační ošetření |
|---|---|---|---|---|---|---|---|---|
| 70. | <i>Acer platanoides</i> | javor mlč | 122 | 8-10 | 15-20 | 2 | Proschlý. | Zdravotní řez. |
| 71. | <i>Betula pendula</i> | bříza bělokora | 77 | 8-10 | 15-20 | 2 | Proschlý. | Zdravotní řez. |

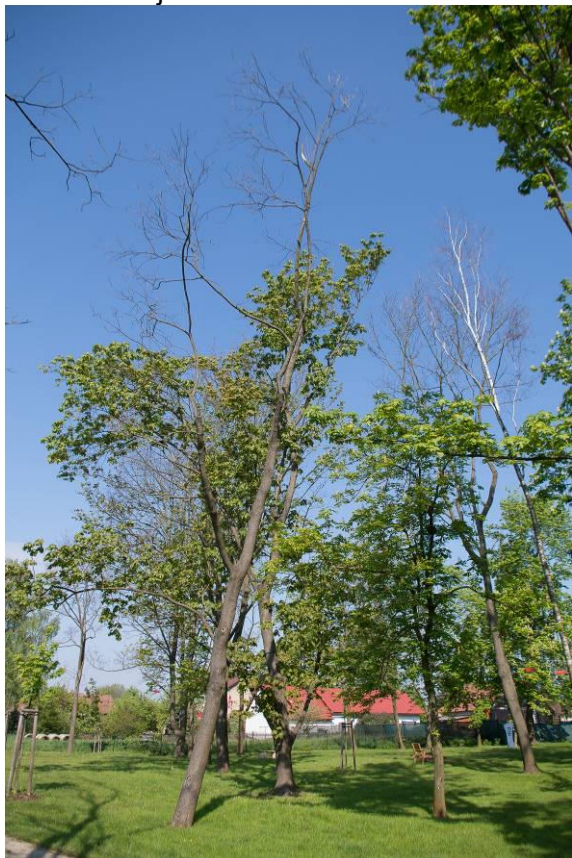
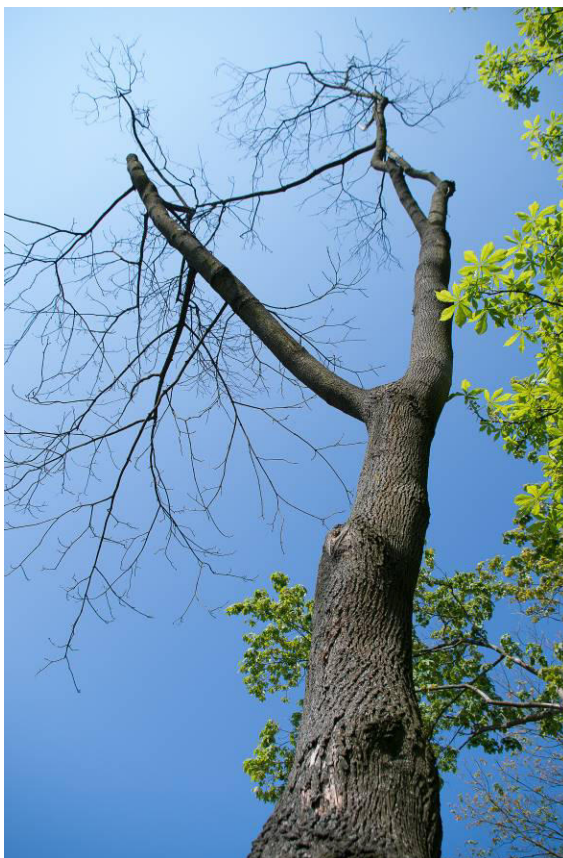
Inv. č. 77 – javor mléč

| Poř. číslo | Druh dřeviny (vědecký název) | český název | Obvod kmene cm (ve 130cm) | Šířka koruny m | Výška dřeviny m | Sadovnická hodnota body | Popis | Popis a navrhovaná konzervační ošetření |
|---|---|---|---|---|---|---|---|---|
| 77. | <i>Acer platanoides</i> | javor mlč | 102 | 8-10 | 15-20 | 2 | Kmen vykloněný. | Zdravotní řez. |

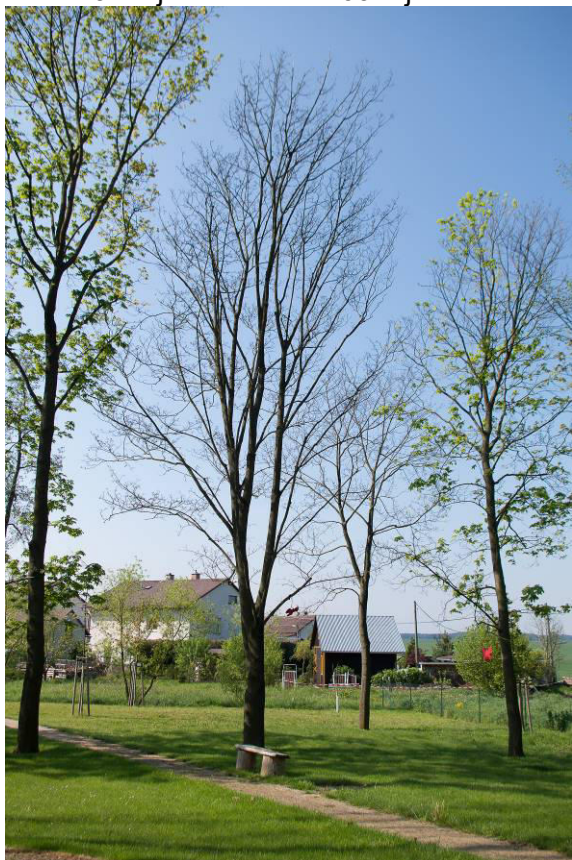
Inv. č. 97 – javor mléč a 109 – javor mléč

| Poř. číslo | Druh dřeviny (vědecký název) | český název | Obvod kmene cm (ve 130cm) | Šířka koruny m | Výška dřeviny m | Sadovnická hodnota body | Popis | Popis a navrhovaná konzervační ošetření |
|---|---|---|---|---|---|---|---|---|
| 97. | <i>Acer platanoides</i> | javor mlč | 89 | 8-10 | 15-20 | 2 | Proschlý. | Zdravotní řez. |
| 109. | <i>Acer platanoides</i> | javor mlč | 174 | 8-10 | 15-20 | 2 | proschlá. | Zdravotní řez. |

(vlevo inv. č. 109, vpravo inv. č. 97)

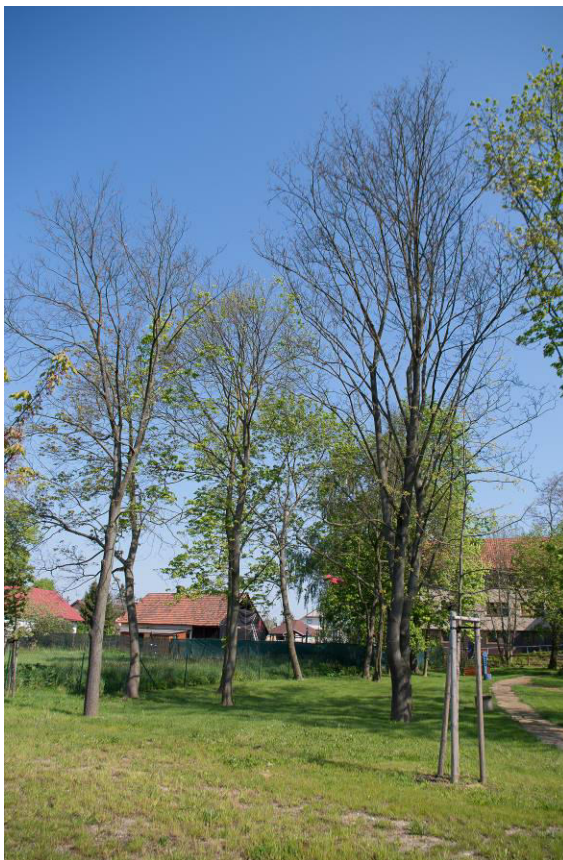
(pohled z druhé strany - inv.č. 97 je nalevo)

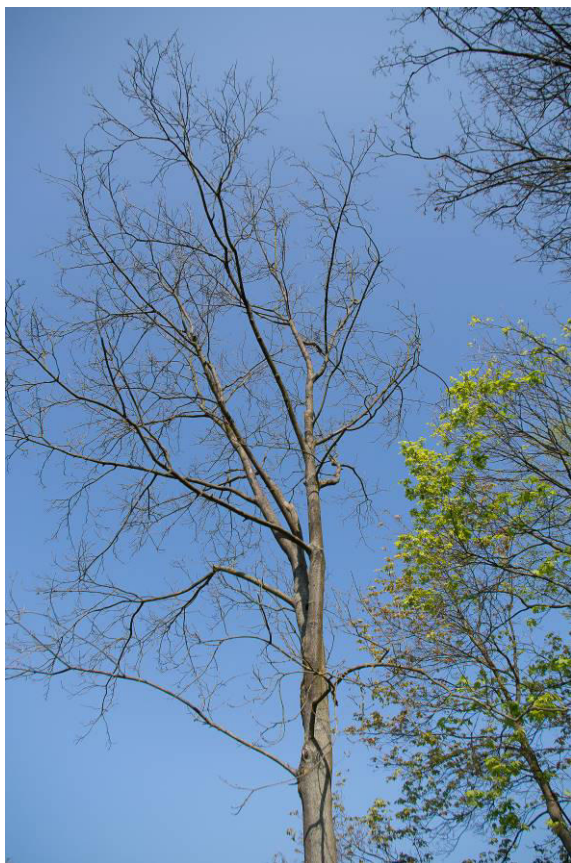
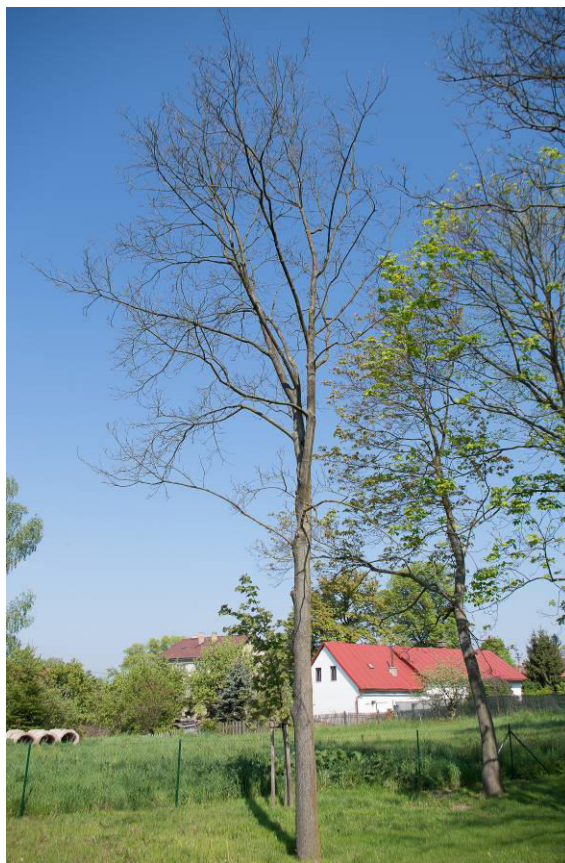
(inv. č. 97 na obou snímcích)

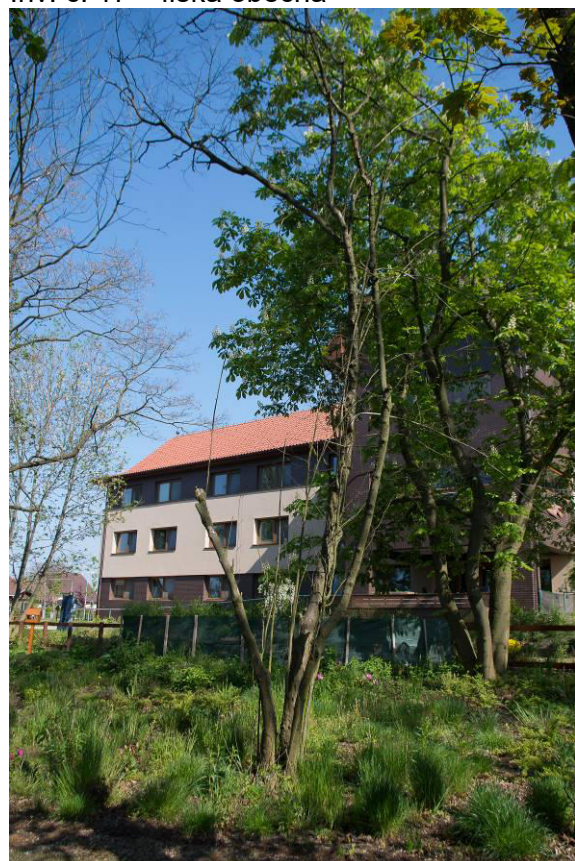
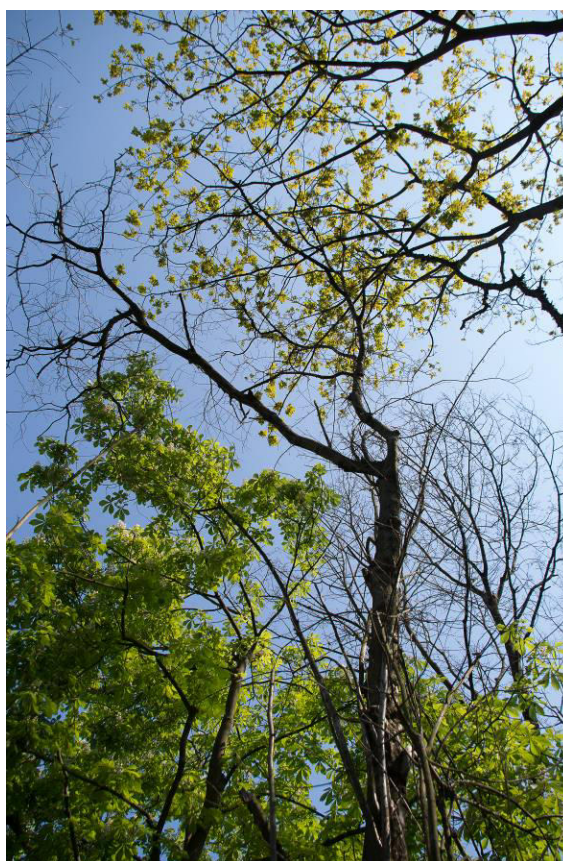
Inv. č. 17 – líška obecná

Kromě výše uvedených ošetřovaných dřevin, uhynula i další dřevina inv. č. 17 – líska (která nebyla započítávána do monitorovacích indikátorů), příčiny jsou patrně stejné jako uvedeno výše.

| Poř. číslo | Druh dřeviny (vědecký název) | český název | Obvod kmene cm (ve 130cm) | Šířka koruny m | Výška dřeviny m | Sadovnická hodnota body | Popis | Popis a navrhovaná konzervační ošetření |
|---|---|---|---|---|---|---|---|---|
| 17. | <i>Corylus avellana</i> | líška obecná | 28, 50, 33 (tři kmeny) | 4-6 | 4-6 | 2 | Proschlá. | Zmladit. |

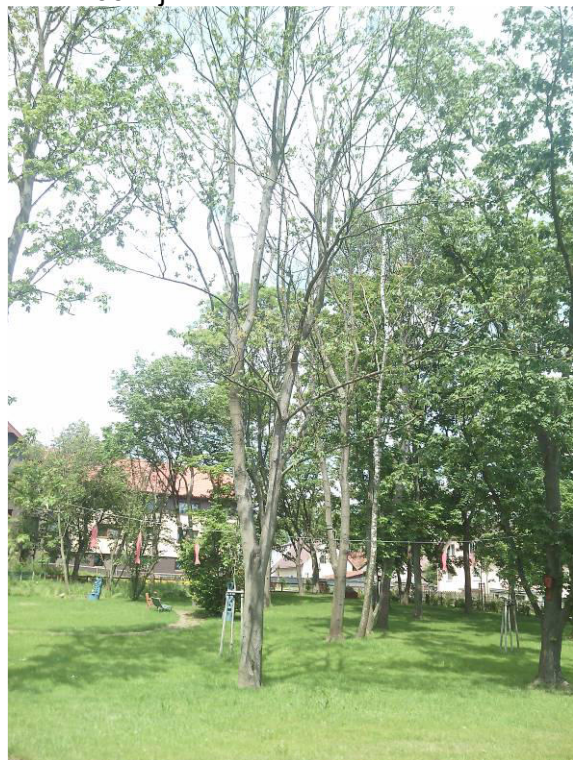
Inv. č. 99 – javor mléč

Další dvě dřeviny, kromě výše uvedených, jsou patrně ze stejných důvodů, jako je uvedeno výše, ve špatném zdravotním stavu, avšak zatím je zde stále šance, že se jejich stav může stabilizovat či zlepšit.

| Poř. číslo | Druh dřeviny (vědecký název) | český název | Obvod kmene cm (ve 130cm) | Šířka koruny m | Výška dřeviny m | Sadovnícká hodnota body | Popis | Popis a navrhaná konzervační ošetření |
|---|---|---|---|---|---|---|---|---|
| 99. | <i>Acer platanoides</i> | javor mléč | 38 | 8-10 | 15-20 | 2 | Průběžný kmen, v koruně větší množství suchých větví a pahýlů. | Zdravotní řez. |

U těchto dřevin bude sledován jejich stav a případně zopakován u nich zdravotní řez (v roce 2017 nebo dokáceny, odumřou-li též).

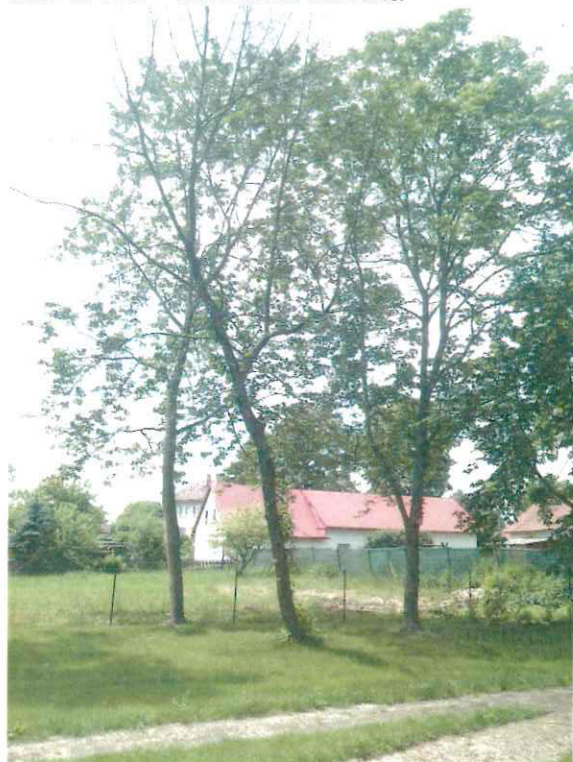
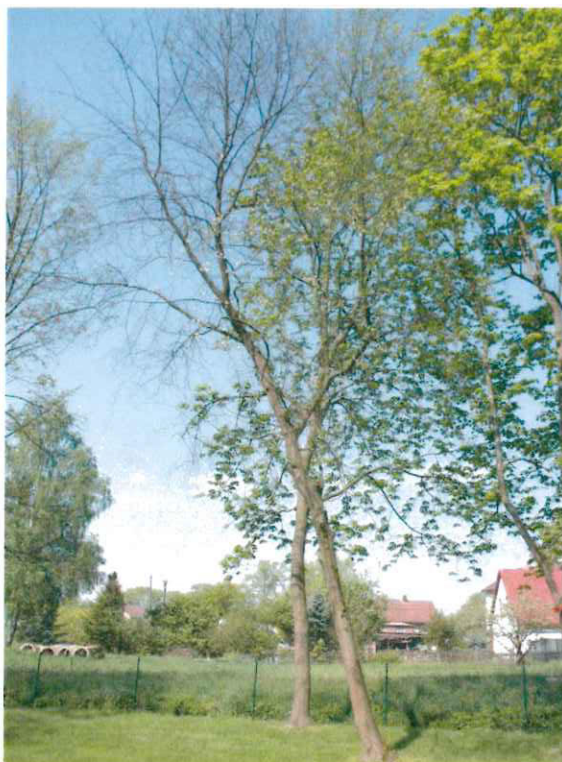
Inv. č. 120 – střemcha obecná

| Poř. číslo | Druh dřeviny (vědecký název) | český název | Obvod kmene cm (ve 130cm) | Šířka koruny m | Výška dřeviny m | Sadovnícká hodnota body | Popis | Popis a navrhaná konzervační ošetření |
|---|---|---|---|---|---|---|---|---|
| 120. | <i>Prunus padus</i> | střemcha obecná | 24 | 6-8 | 10-15 | 2 | Proschlá. | Zdravotní řez. |
