## ZDŮVODNĚNÍ POŽADAVKU NA ZATEPLENÍ OBJEKTŮ 2011 (opakovaná žádost)

NEMOCNICE JIHLAVA

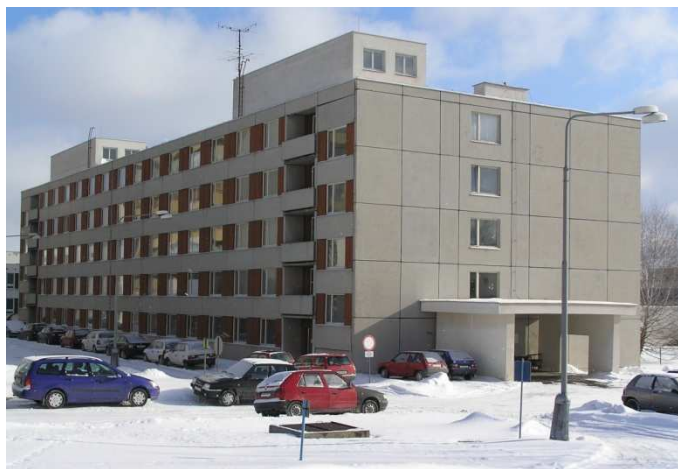
Pavilon LDN byl dokončen v roce 1987 a bez větších oprav je v provozu do současnosti. Jedná se o objekt 5+1 podlažní objekt. Konstrukce je ze železobetonových panelů.

Stávající stav oken v pavilonu LDN je nevyhovující. Okna nelze bezpečně otevírat a zavírat, takže je znemožněno větrání na pokojích pacientů. Některá okna jsou pevně přibita, aby bylo zajištěno, že nejde k jejich vypadnutí buď do pokoje pacientů, do pracoven zaměstnanců nebo do venkovního prostoru. V případě, že je větrné počasí – okna jsou netěsná, okenní rámy včetně oken se chvějí. Je-li deštivo, netěsnými okny zatéká. Při zatékání dále hrozí nebezpečí vzniku úrazu, dojde-li k zatečení vody do elektrické instalace objektu nebo zařízení. **Okenní tělesa vykazují závažné nedostatky v zajištění bezpečnosti a ochrany zdraví jak pacientů Nemocnice Jihlava, tak jejich zaměstnanců. Tento stav neopovídá požadavkům zákona č. 262/2006 Sb. - Zákoník práce - § 101, dále zákona č. 309/2006 Sb., kterým se upravují další požadavky bezpečnosti a ochrany zdraví při práci - § 2, § 3 a dále nařízení vlády č. 101/2005 Sb. o podrobnějších požadavcích na pracoviště a pracovní prostředí - §3.**

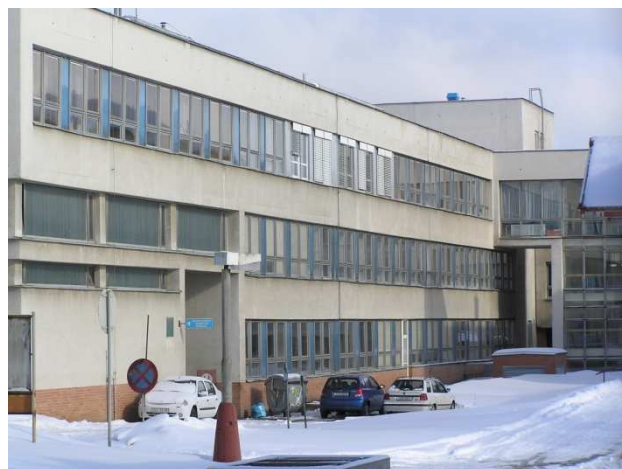
Diagnostický pavilon byl dokončen v roce 1981 a bez větších oprav je v provozu do současné doby. Jedná se pět podlažní objekt s monolitickým skeletem a zdívkou. Okna jsou původní a jejich technický stav odpovídá době používání, tedy jsou zkrížená, netěsná a v případě srážek jimi protéká voda, v zimním období podfukuje sníh. Velkým nedostatkem jsou meziokenní výplně, kterou jsou konstruovány z hobry a skla. Tato konstrukce svoji podstatou tvoří tepelný most v každé místnosti, odkud uniká teplo a náklady na otop stoupají geometrickou řadou. Instalace termoregulačních ventilů, která v současné době probíhá v rámci opatření EPC nebudou účinná dokud nedojde k výměně oken a zateplení pláště budovy. V havarijním stavu je střešní plášť budovy, který i přes neustálé opravy protéká a veškerá izolace střešního pláště je působením vody znehodnocena.
