ZPRÁVA O RIZIKU PRO POJISTITELE

Kraj Vysočina

31. BŘEZEN 2016

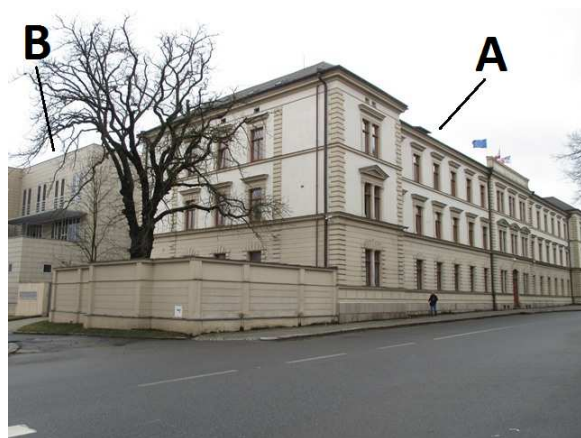
Foto 1 – Pohled ze SV (z Žižkovy ul.)

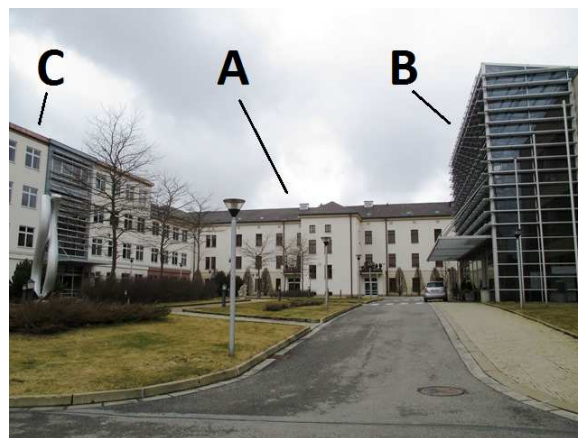
Foto 2 – Pohled z jihu (z nádvoří)

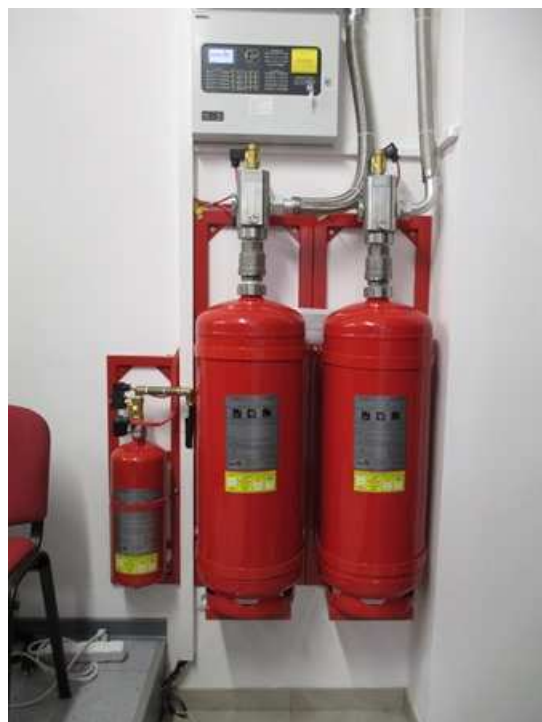
Foto 3 – Plynové SHZ (serverovna)

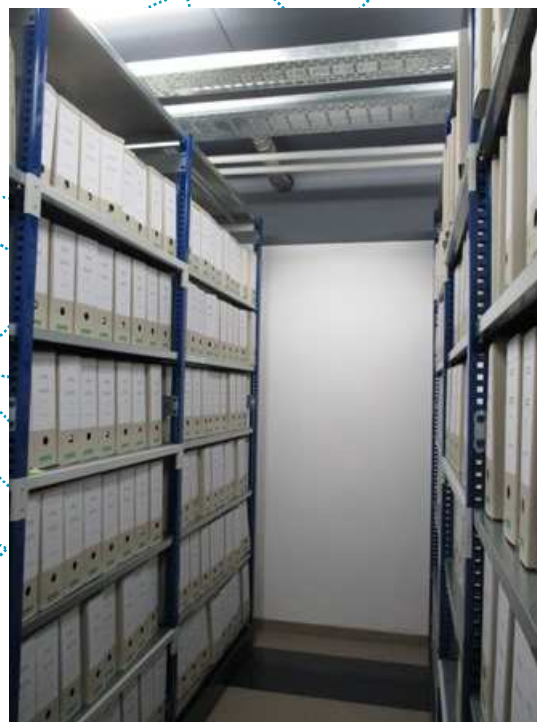
Foto 4 – Spisovna

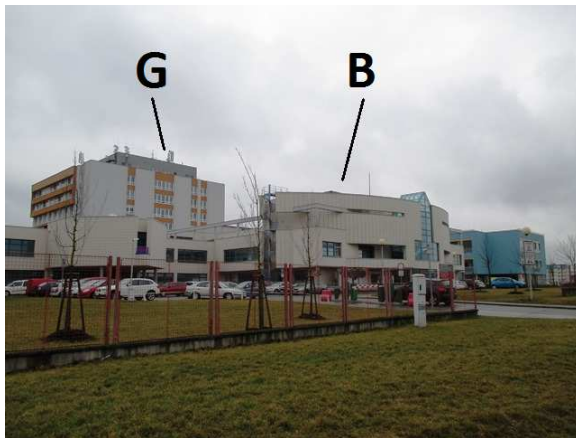
Foto 1 – Pohled z Vrchlického ul. na pavilony B a G

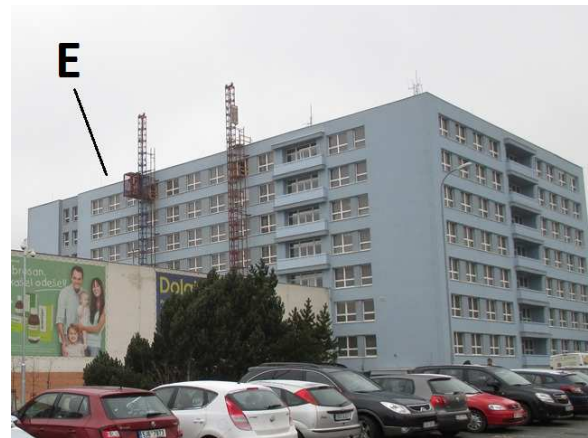
Foto 2 – Pohled z parkoviště (Vrchlického ul.) na pavilon E v rekonstrukci

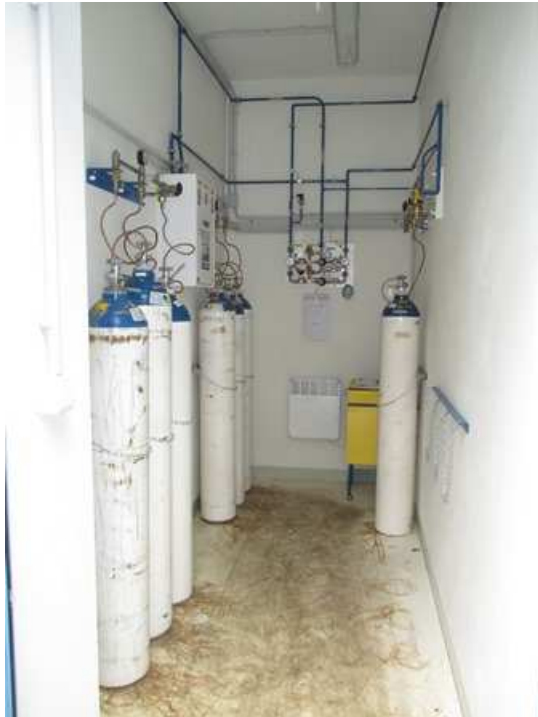
Foto 3 – Sklad oxidu dusného.

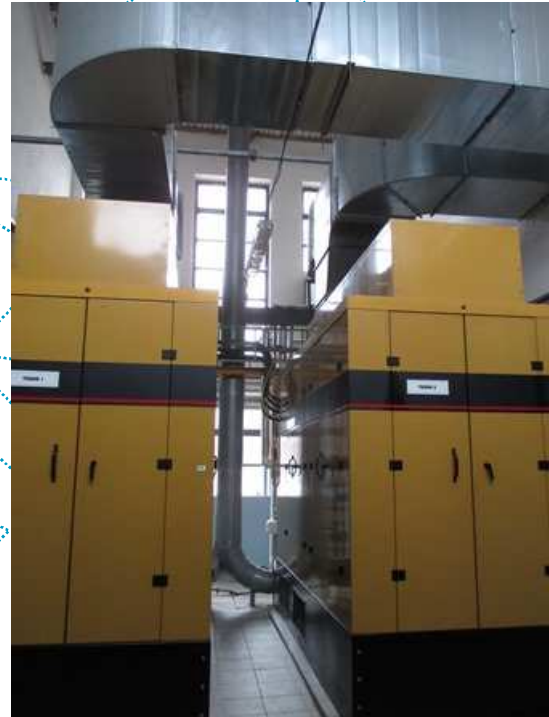
Foto 4 – Kogenerační jednotky TEDOM 260 CAT v objektu plynové kotelny

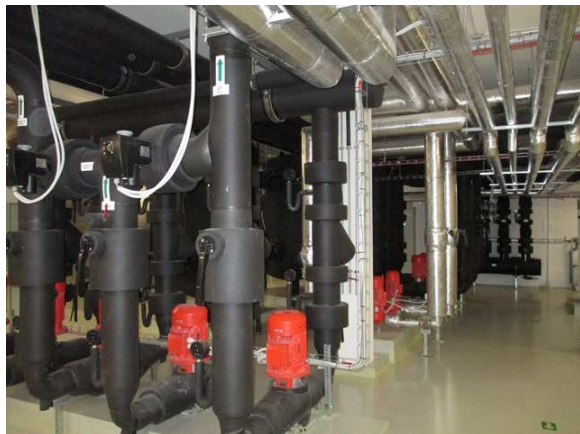
Foto 5 – Centrální rozvod chladu

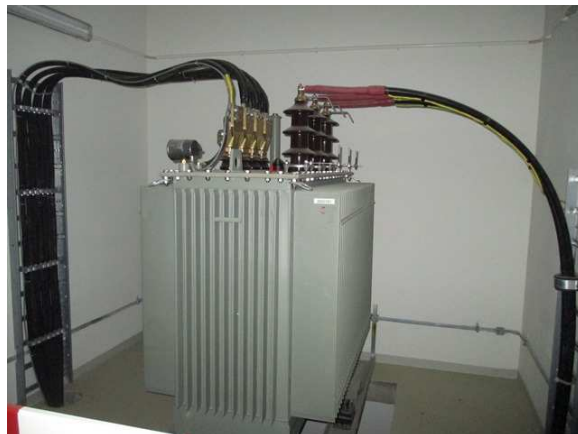
Foto 6 – Olej. transformátor 22/0,4 kV; 630 kVA

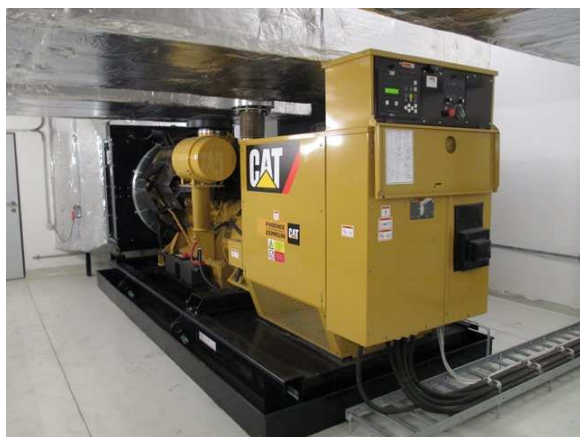
Foto 7 – Dieselgenerátor Caterpillar, cca 720 kW

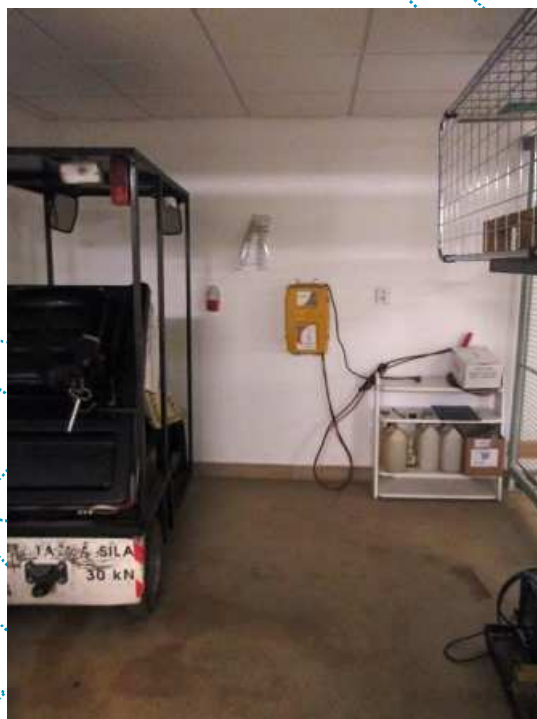
Foto 8 – Nabíjecí místo tažného vozíku

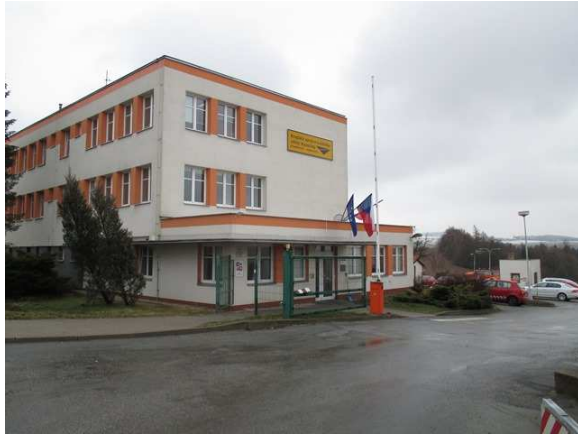
Foto 1 – Vjezd do areálu, admin. budova, dispečink

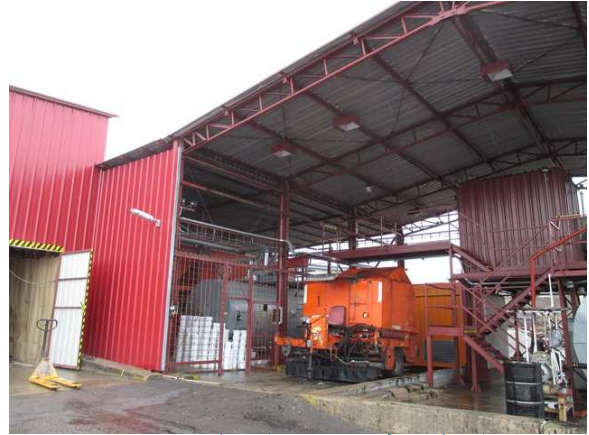
Foto 2 – Obalovna – výroba studené asfaltové směsi

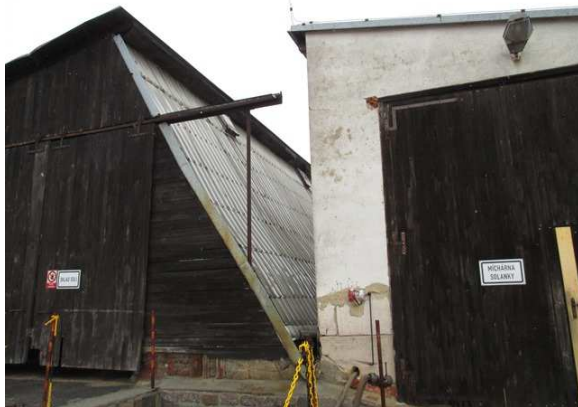
Foto 3 – Dřevěný sklad soli, míchárna solanky

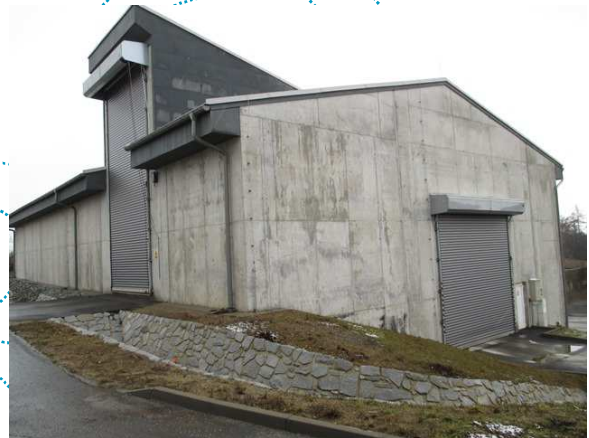
Foto 4 – Nový sklad soli

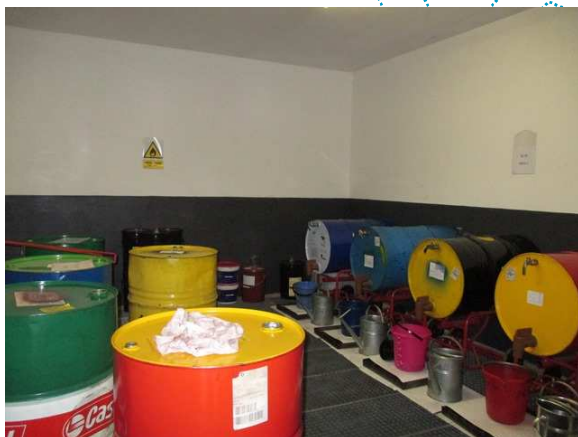
Foto 5 – Sklad olejů

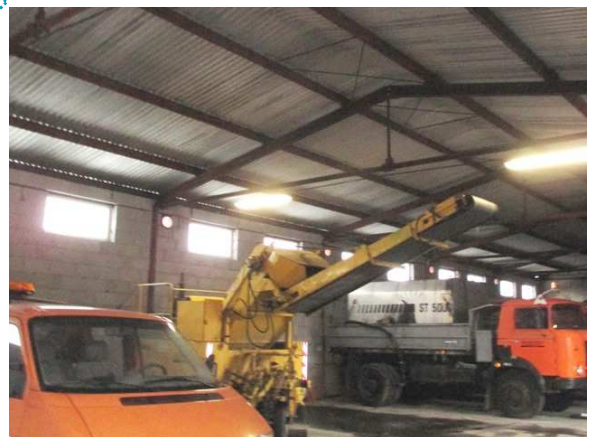
Foto 6 – Garáže (jih)

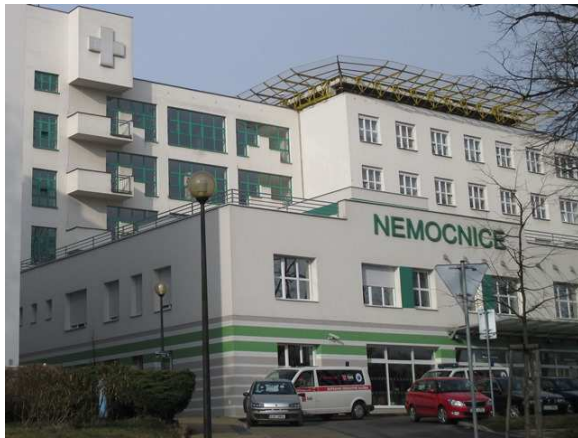
Foto 1 – Vchod do hlavního monobloku pavilonů

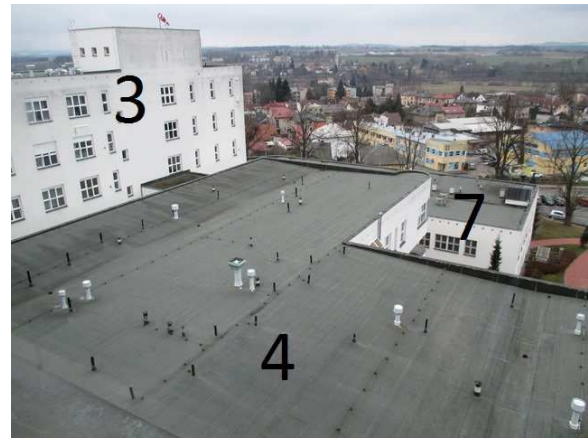
Foto 2 – Pohled z budovy č. 5. na bud. č. 3, 4 a 7

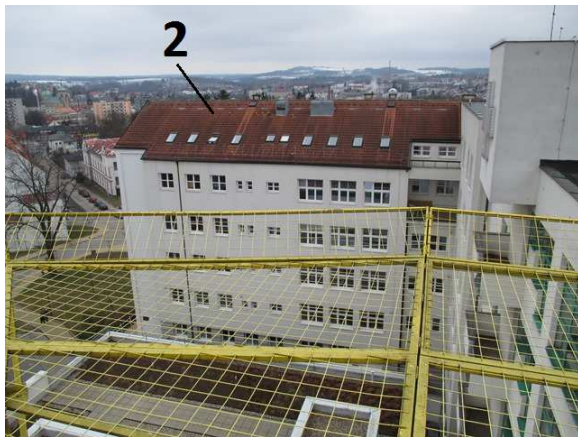
Foto 3 – Pohled z heliportu na budovu č. 2

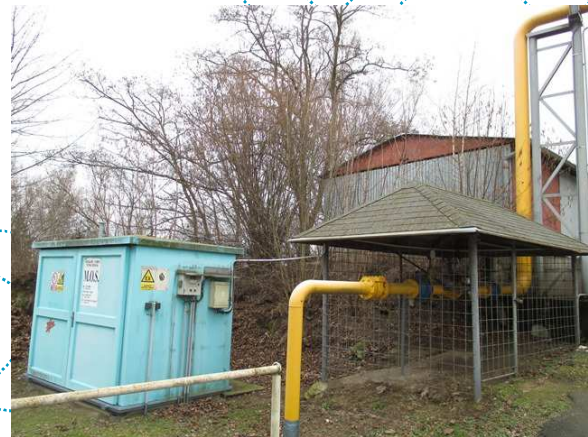
Foto 4 – Redukční stanice plynu

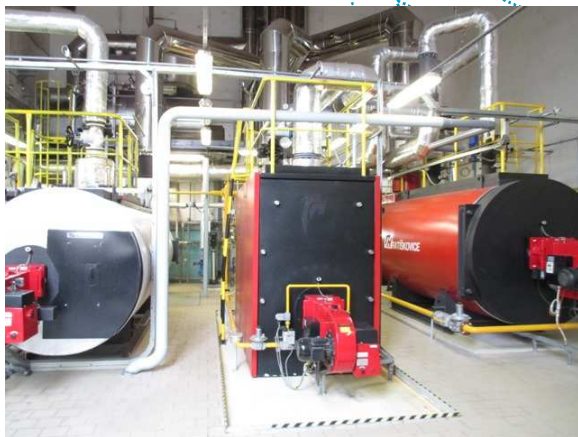
Foto 5 – Centrální plynová kotelna - 2 kotle teplovodní (1,9 MW + 3,1 MW), jeden parní kotel pro provoz prádelny (2t / hod)

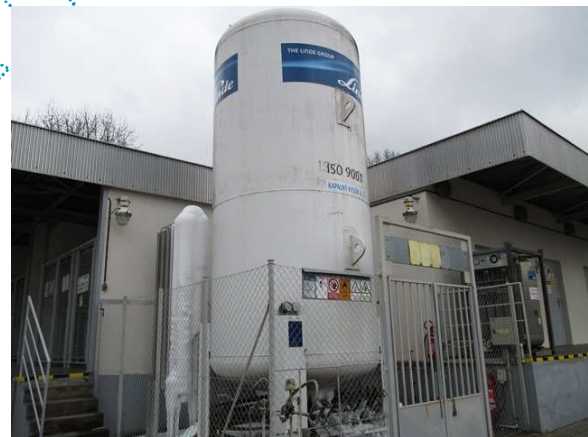
Foto 6 – Odpařovací stanice kyslíku 11 m³

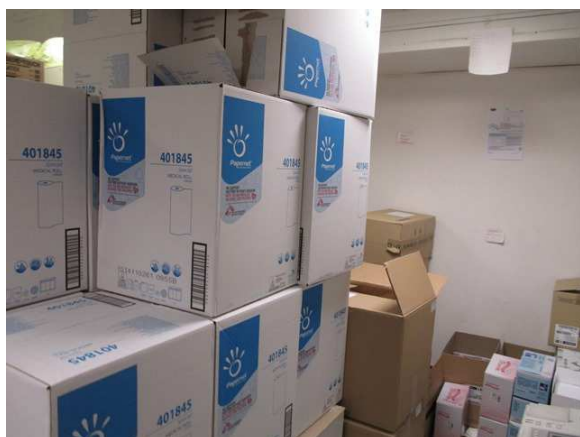
Foto 7 – Sklad zdravotnického a jiného materiálu

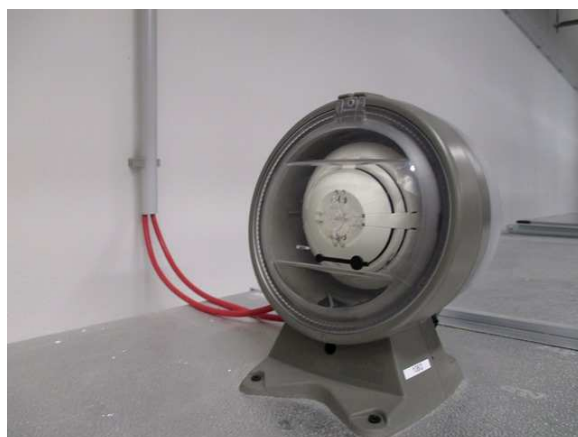
Foto 8 – Detekce kouře ve VZT

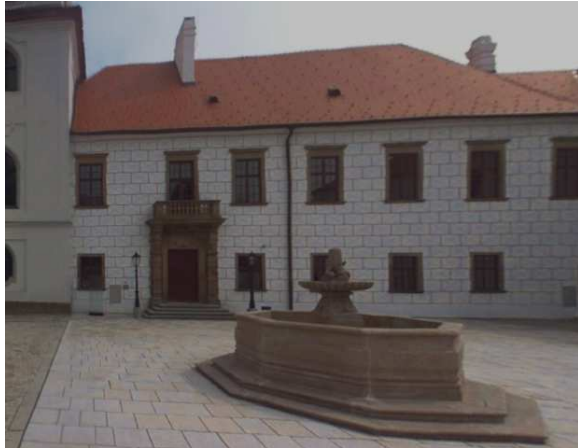
Foto 1 – Pohled ze západní strany (z vnějšího nádvoří)

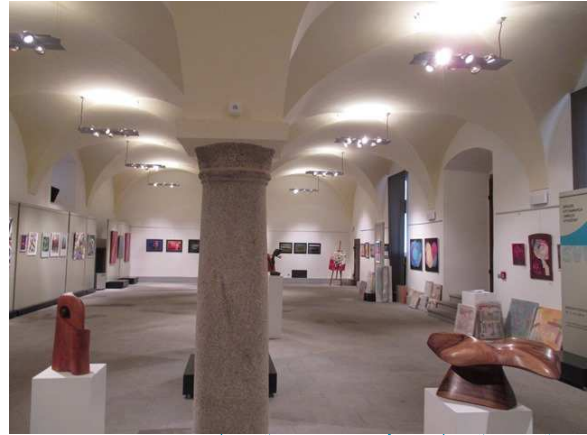
Foto 2 – Interiér - expozice

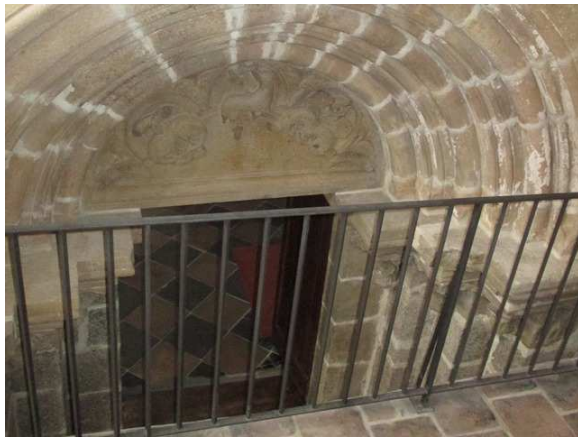
Foto 3 – Propojení s bazilikou

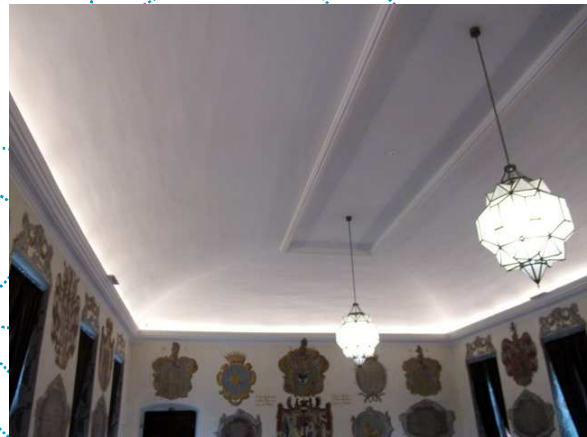
Foto 4 – Dřevěná klenba s minerál. izolací

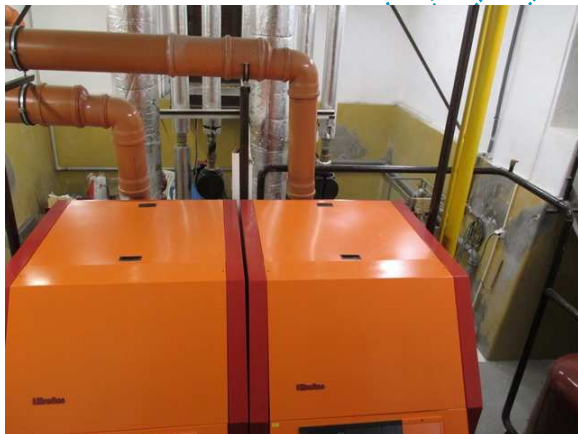
Foto 5 – Plynová kotelná kotle Hoval, 2x 250 kW

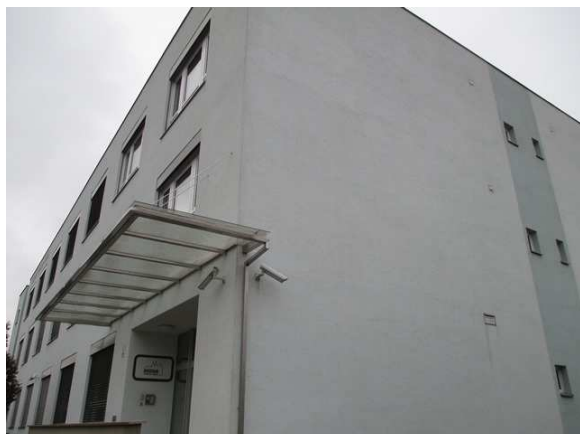
Foto 1 – Budova objektu depozitářů

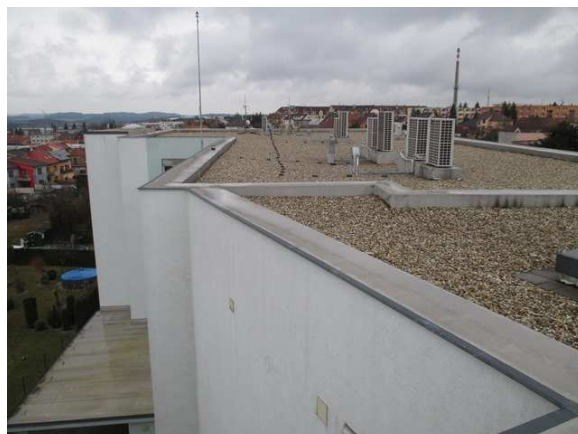
Foto 2 – Střecha budovy

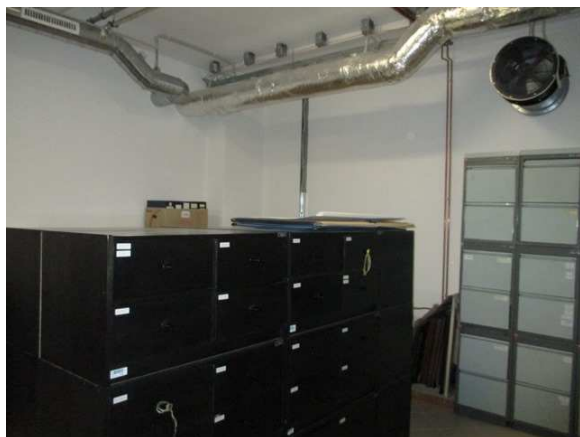
Foto 3 – Depozitář fotonegativů

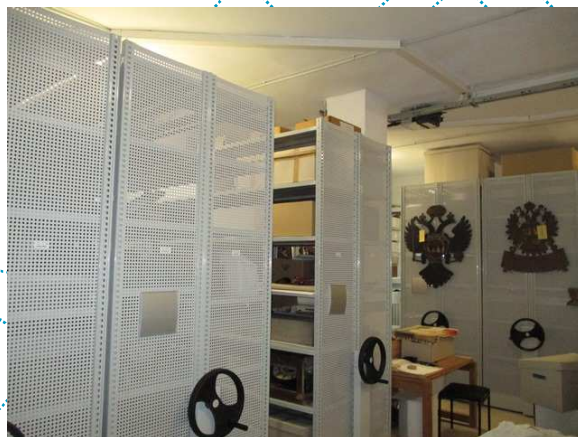
Foto 4 – Depozitář historie

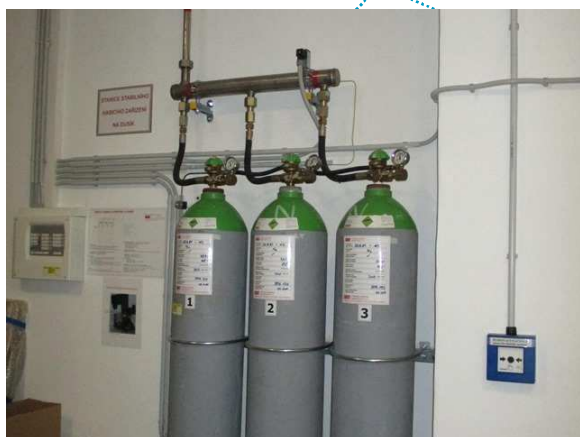
Foto 5 – Plynové SHZ v depozitáři fotonegativů

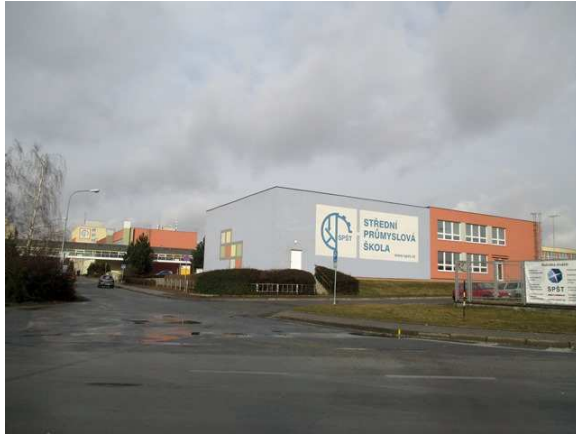
Foto 1 – Pohled na areál z jižní strany

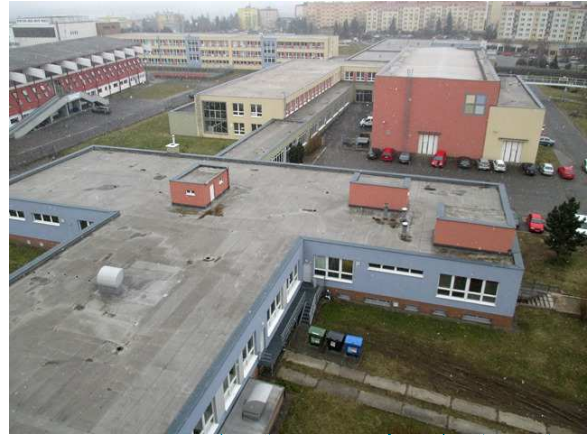
Foto 2 – Pohled z budovy A9 na ostatní budovy části A areálu

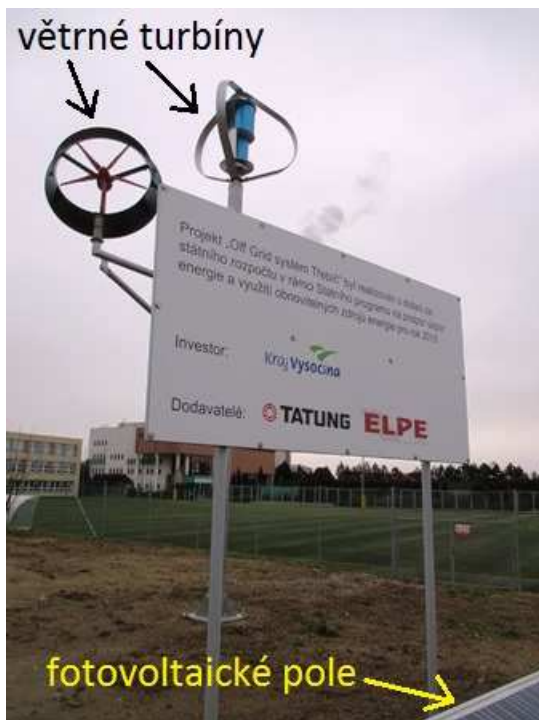
Foto 3 – Malý ostrovní systém s výrobou elektrické energie pro výzkumné účely

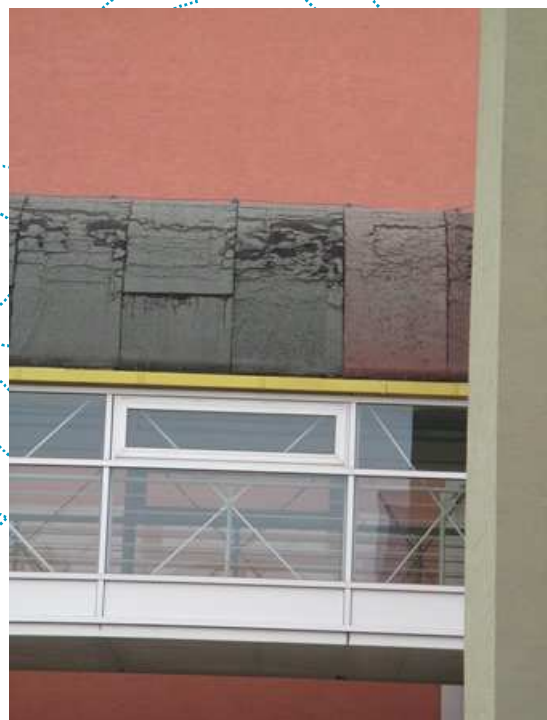
Foto 4 – Propojovací krček mezi částmi A a B areálu

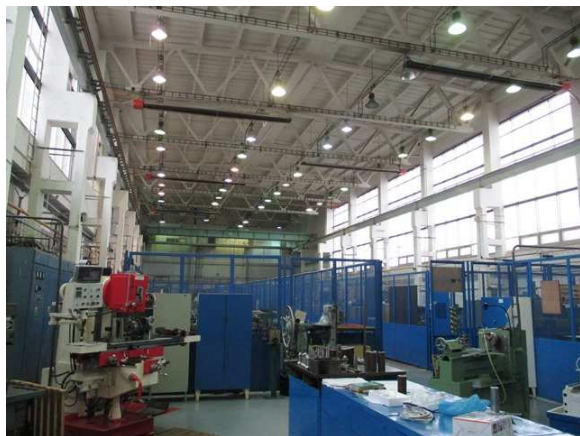
Foto 5 – Hala klasického strojírenství v A5

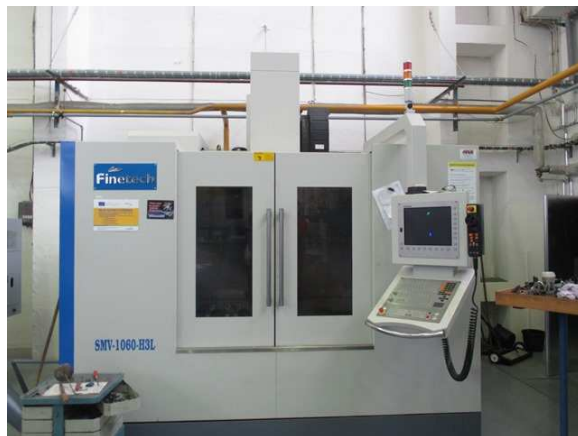
Foto 6 – CNC fréza v hale klasického strojírenství

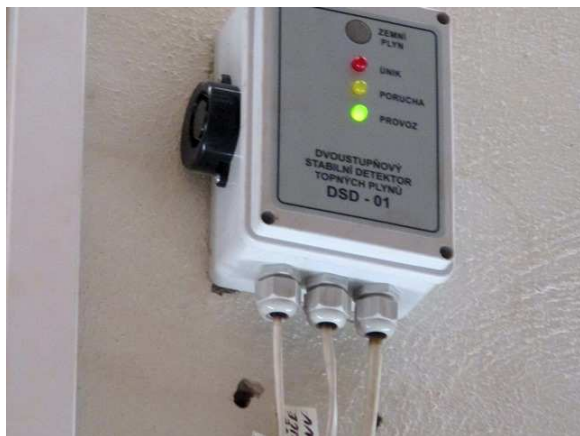
Foto 7 – Detekce úniku plynu v plynové kotelně

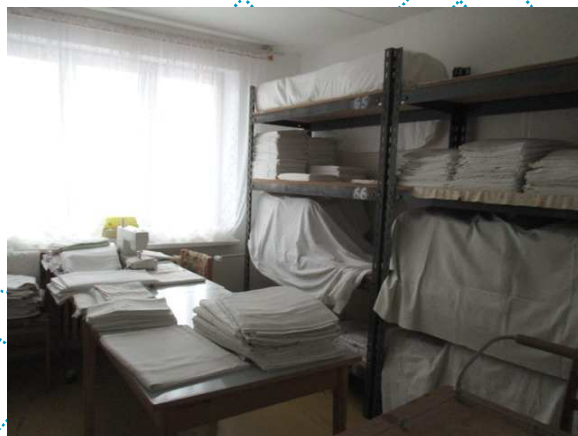
Foto 8 – Šklád v lůžkovin v budově A9
