SITUACE DLOUHÁ VES ZATÁČKA

RK-25-2013-09, př. 1
počet stran: 1

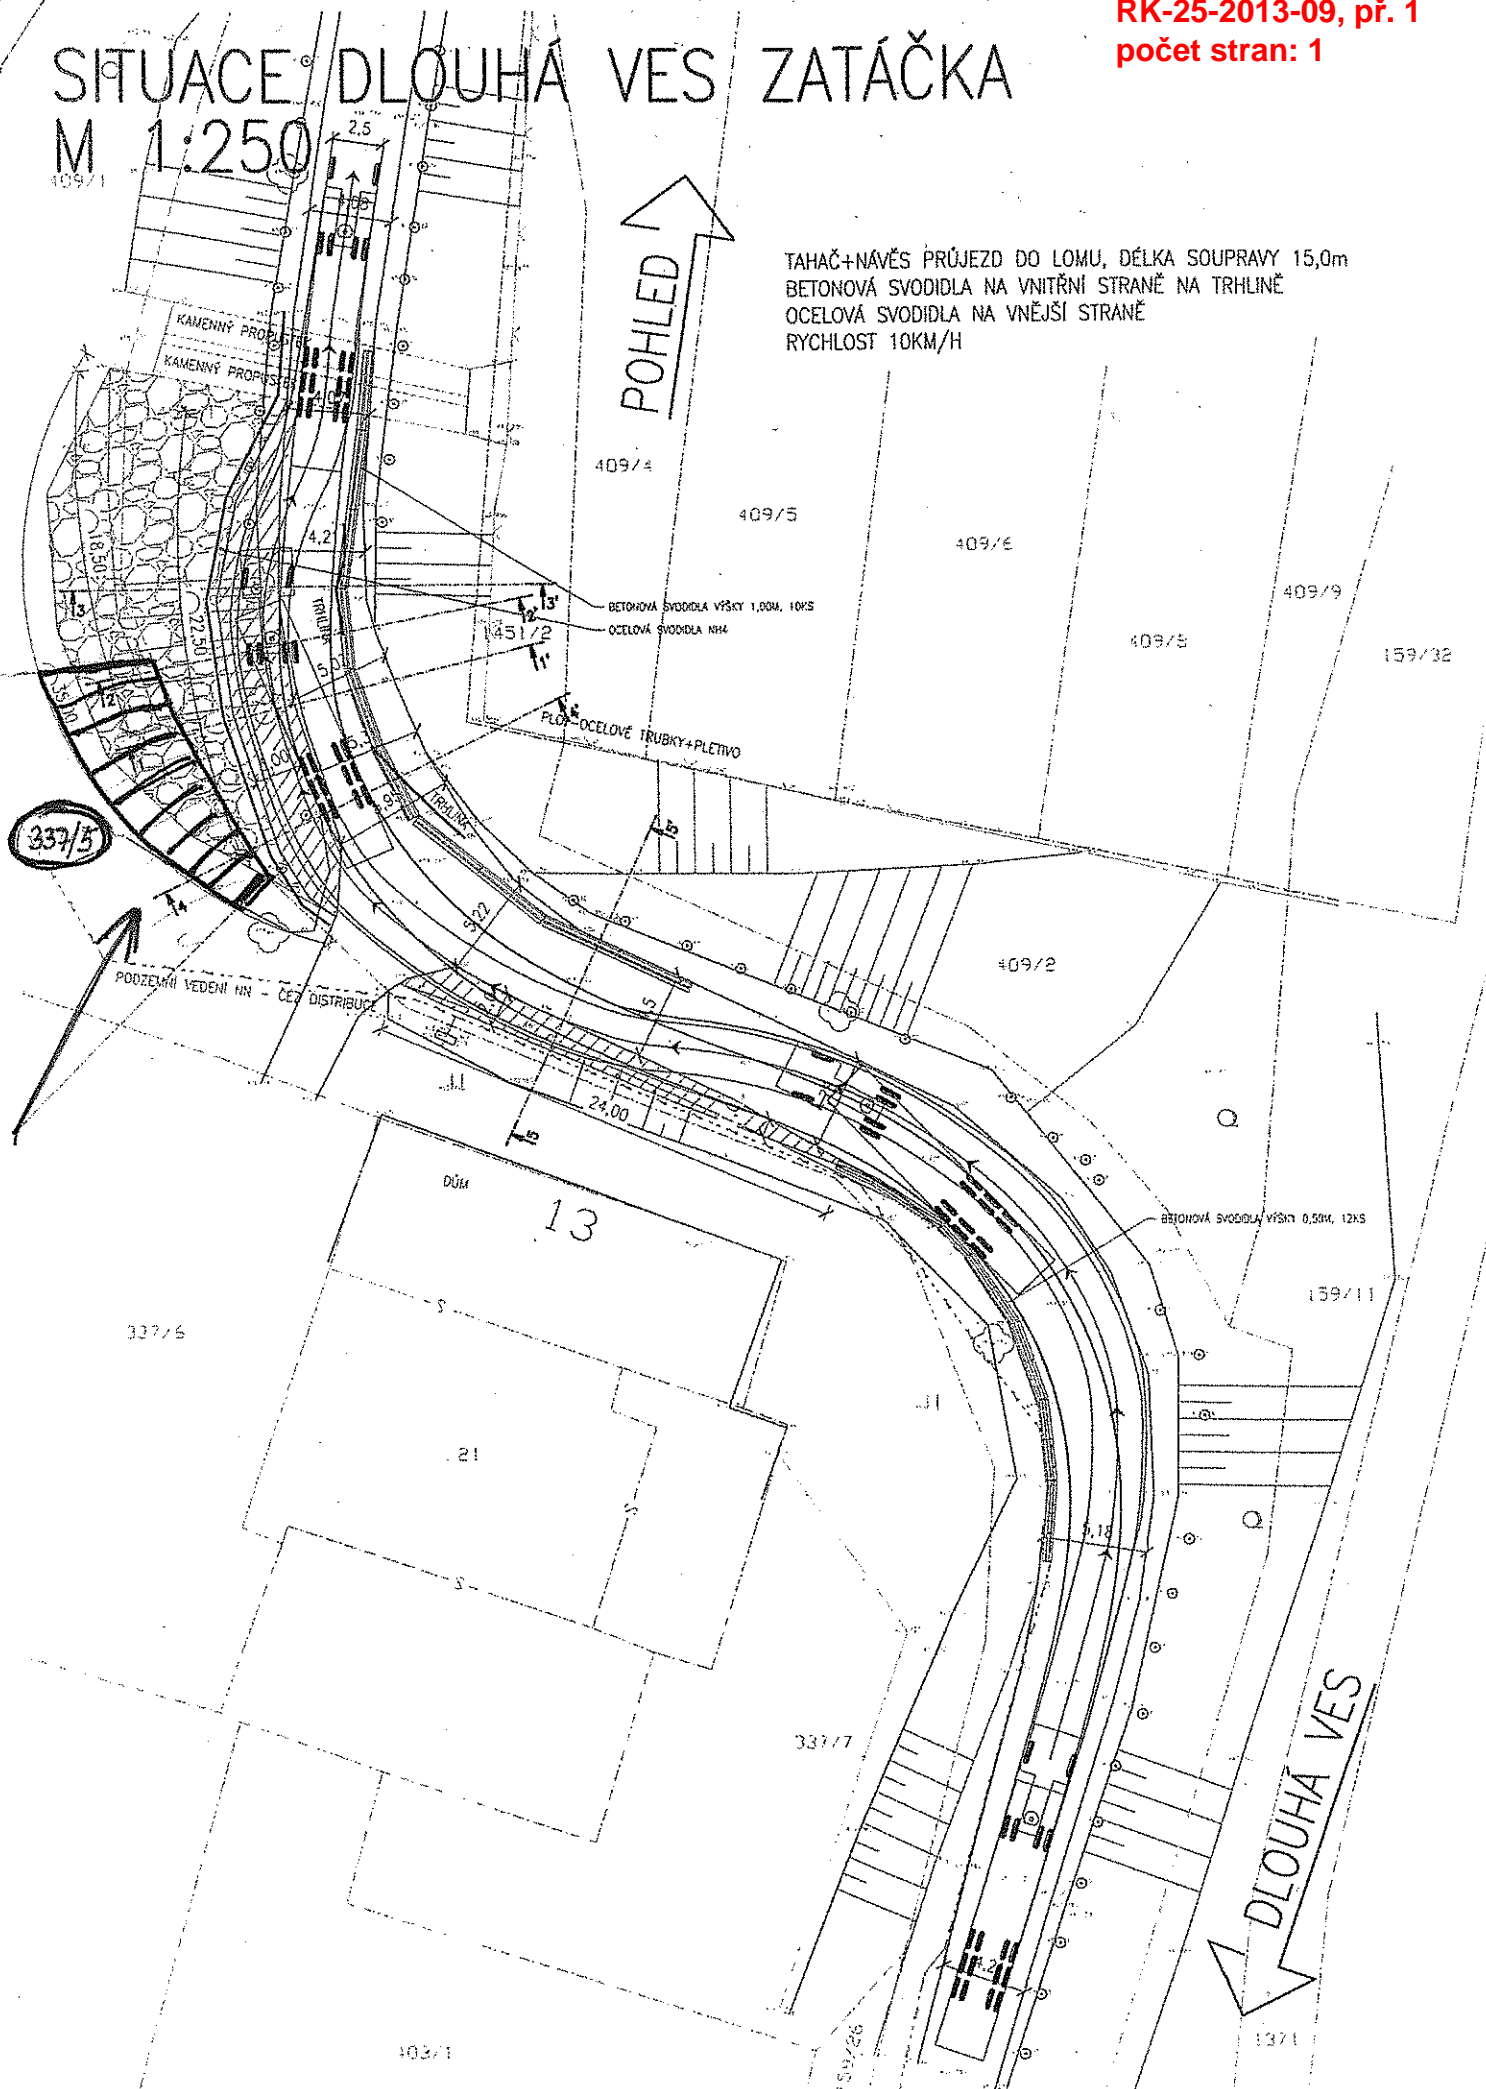
TAHAČ+NAVĚS PRŮJEZD DO LOMU, DÉLKA SOUPRAVY 15,0m
BETONOVÁ SVOVODILA NA VNITŘNÍ STRANĚ NA TRHLINĚ
OCELOVÁ SVOVODILA NA VNĚJŠÍ STRANĚ
RYCHLOST 10KM/H
