## ZDŮVODNĚNÍ POŽADAVKU NA ZATEPLENÍ OBJEKTŮ 2011 (opakovaná žádost)

NEMOCNICE JIHLAVA

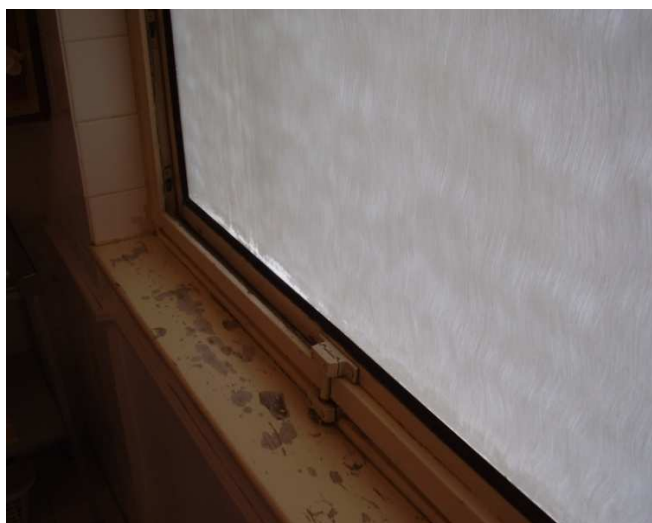
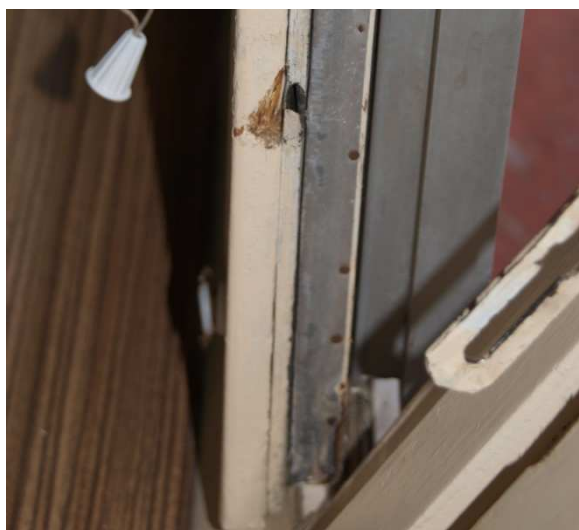
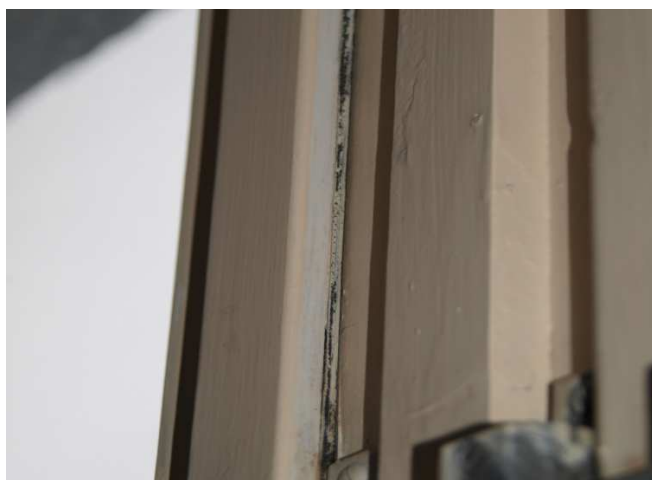
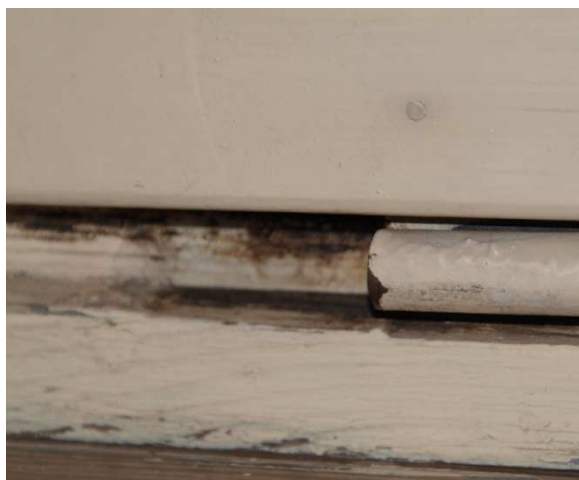
Diagnostický pavilon byl dokončen v roce 1981 a bez větších oprav je v provozu do současné doby. Jedná se pět podlažní objekt s monolitickým skeletem a zdívkou. Okna jsou původní a jejich technický stav odpovídá době používání, tedy jsou zkrížená, netěsná a v případě srážek jimi protéká voda, v zimním období podfukuje sníh. Velkým nedostatkem jsou meziokenní výplně, kterou jsou konstruovány z hobry a skla. Tato konstrukce svoji podstatou tvoří tepelný most v každé místnosti, odkud uniká teplo a náklady na otop stoupají geometrickou řadou. Instalace termoregulačních ventilů, která v současné době probíhá v rámci opatření EPC nebudou účinná dokud nedojde k výměně oken a zateplení pláště budovy. V havarijním stavu je střešní plášť budovy, který i přes neustálé opravy protéká a veškerá izolace střešního pláště je působením vody znehodnocena.
