subjekt	datum	č.j.	ID
Ing. Václav Vojtíšek	15.12.2008	neuveдено	LA_27_112

Možnost navyšování průtoku v Dědině v suchých obdobích.

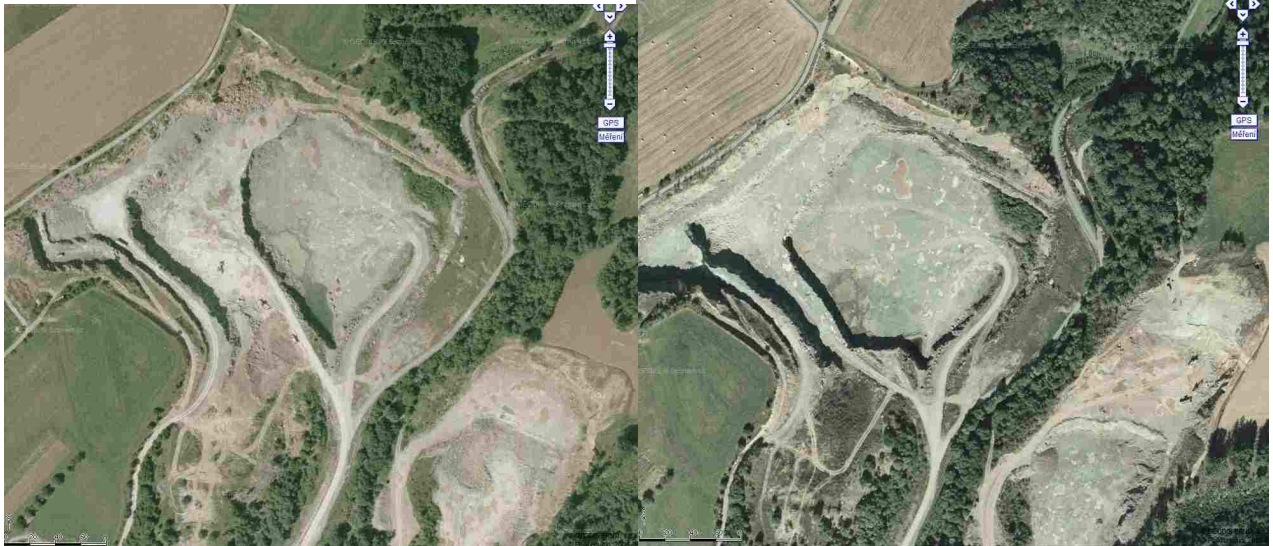
Letecky_snimek_2002-2003.jpg

Letecky_snimek_2005-2006.jpg - při porovnání obou snímků mezi sebou i druhého snímku s fotografiemi je vidět, že těžba postupuje dosti rychle.

(vytaženo z www.mapy.cz, fotomapa, fotomapa 2002-2003)

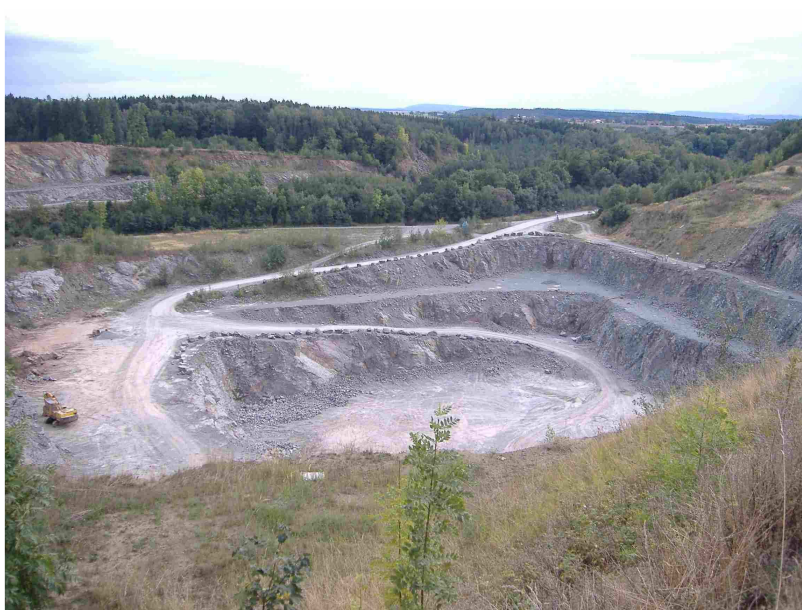
DSCF1426.JPG – pohled na jámu shora z okraje údolí tvořeného stěnou lomu na pravé straně řeky. Cesta z jámy vyúsťuje na cestu vedoucí podle řeky po jejím pravém břehu. Cesta u řeky a nejvyšší terasa vpravo jsou (třebaže to tak moc nevypadá) v jedné rovině - s výškovými rozdíly tak do 1 m. Tuto rovinu budu v dalším textu nazývat **rovina R**.

Na snímku lze rozeznat potrubí, kterým se odčerpává z lomu voda – vede ze dna jámy vpravo vzadu

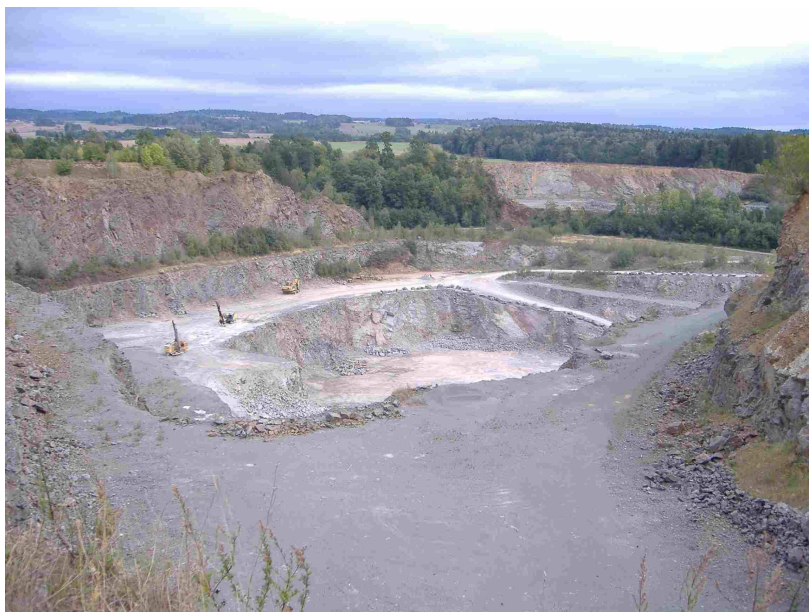
DSCF1427.JPG – pohled ze srázu lomu nad rohem jámy viditelným na předchozím snímku vpravo. Náhon pro napouštění nádrže by mohl vést z místa, kde cesta podél řeky vlevo mizí za skálou. Zobrazeno na následujících dvou snímcích.(DSCF1428.JPG a DSCF1429.JPG), na obou je u cesty vidět zmíněná skála.

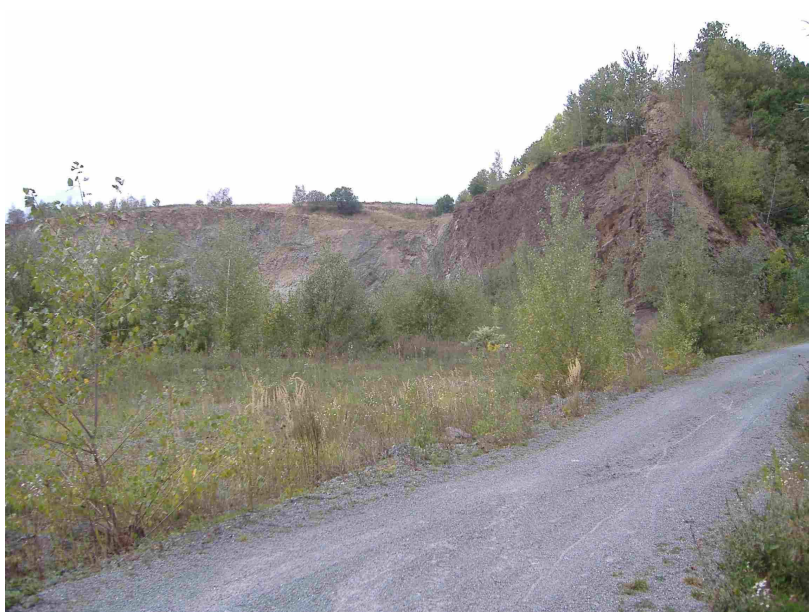
DSCF1428.JPG – pohled z cesty vedoucí podél řeky směrem k jámě skryté za stromky vlevo. Cesta tvoří protipovodňovou hráz bránící zaplavení lomové jámy.

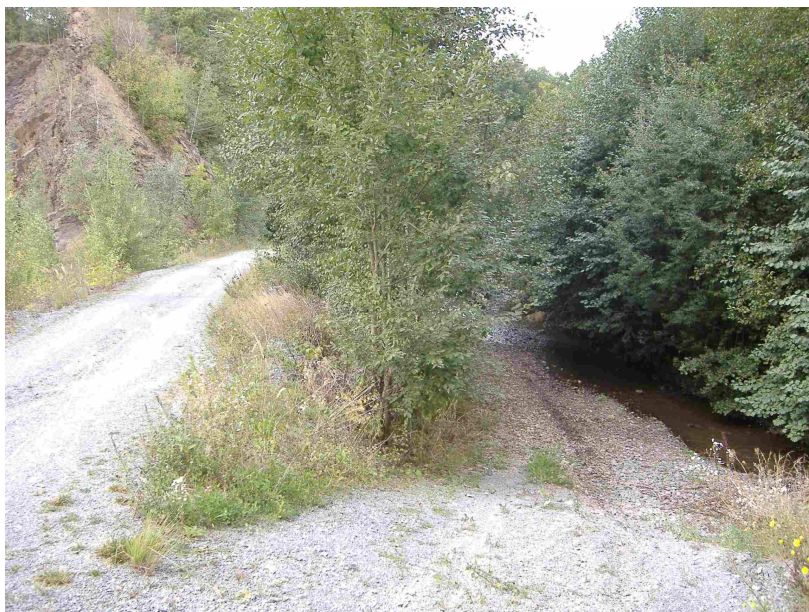
DSCF1429.JPG – pohled do koryta Dědiny z téhož místa jako předchozí snímek. Je vidět, že náhon z potoka do jámy by nebyl hluboký.

V době pořízení snímku velmi pravděpodobně teklo potokem letošní minimum.

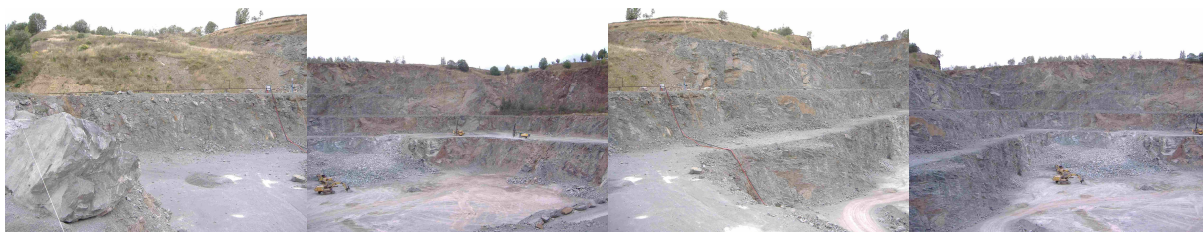
DSCF1430.JPG - DSCF1433.JPG celá lomová jáma snímaná zleva doprava ze stanoviště na cestě dolů do jámy. Objektiv fotoaparátu se nacházel v rovině R.

Na snímcích DSCF1430.JPG a DSCF1431.JPG je dobře vidět potrubí k čerpání vody z lomu. Jeho horizontální část je vedena po terase, která je v rovině R. Maximální hladina v případě realizace nádrže by mohla dosáhnout možná i pouhé 2 metry pod tuto terasu.

DSCF1433.JPG - na snímku je nad stroji vidět terasa v úrovni roviny R. V této části je odlámána tak, že už není ani průchodná. To nasvědčuje tomu, že jáma se dále opravdu rozšiřovat nebude.

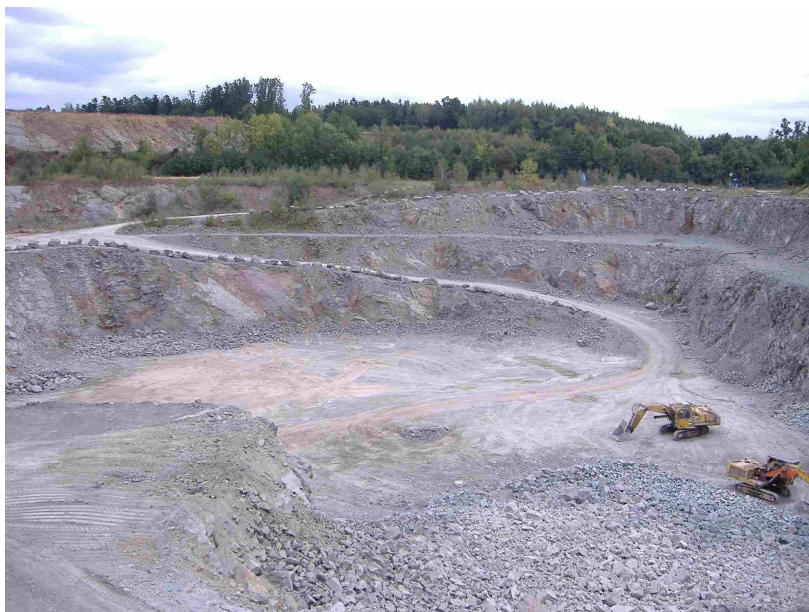
DSCF1438.JPG – pohled z terasy v rovině R přes jámu směrem k řece.
